Ystad-Österlenregionens  
miljöförbund

## Samlingslokaler

Rapport avseende tillsynsprojekt 2012

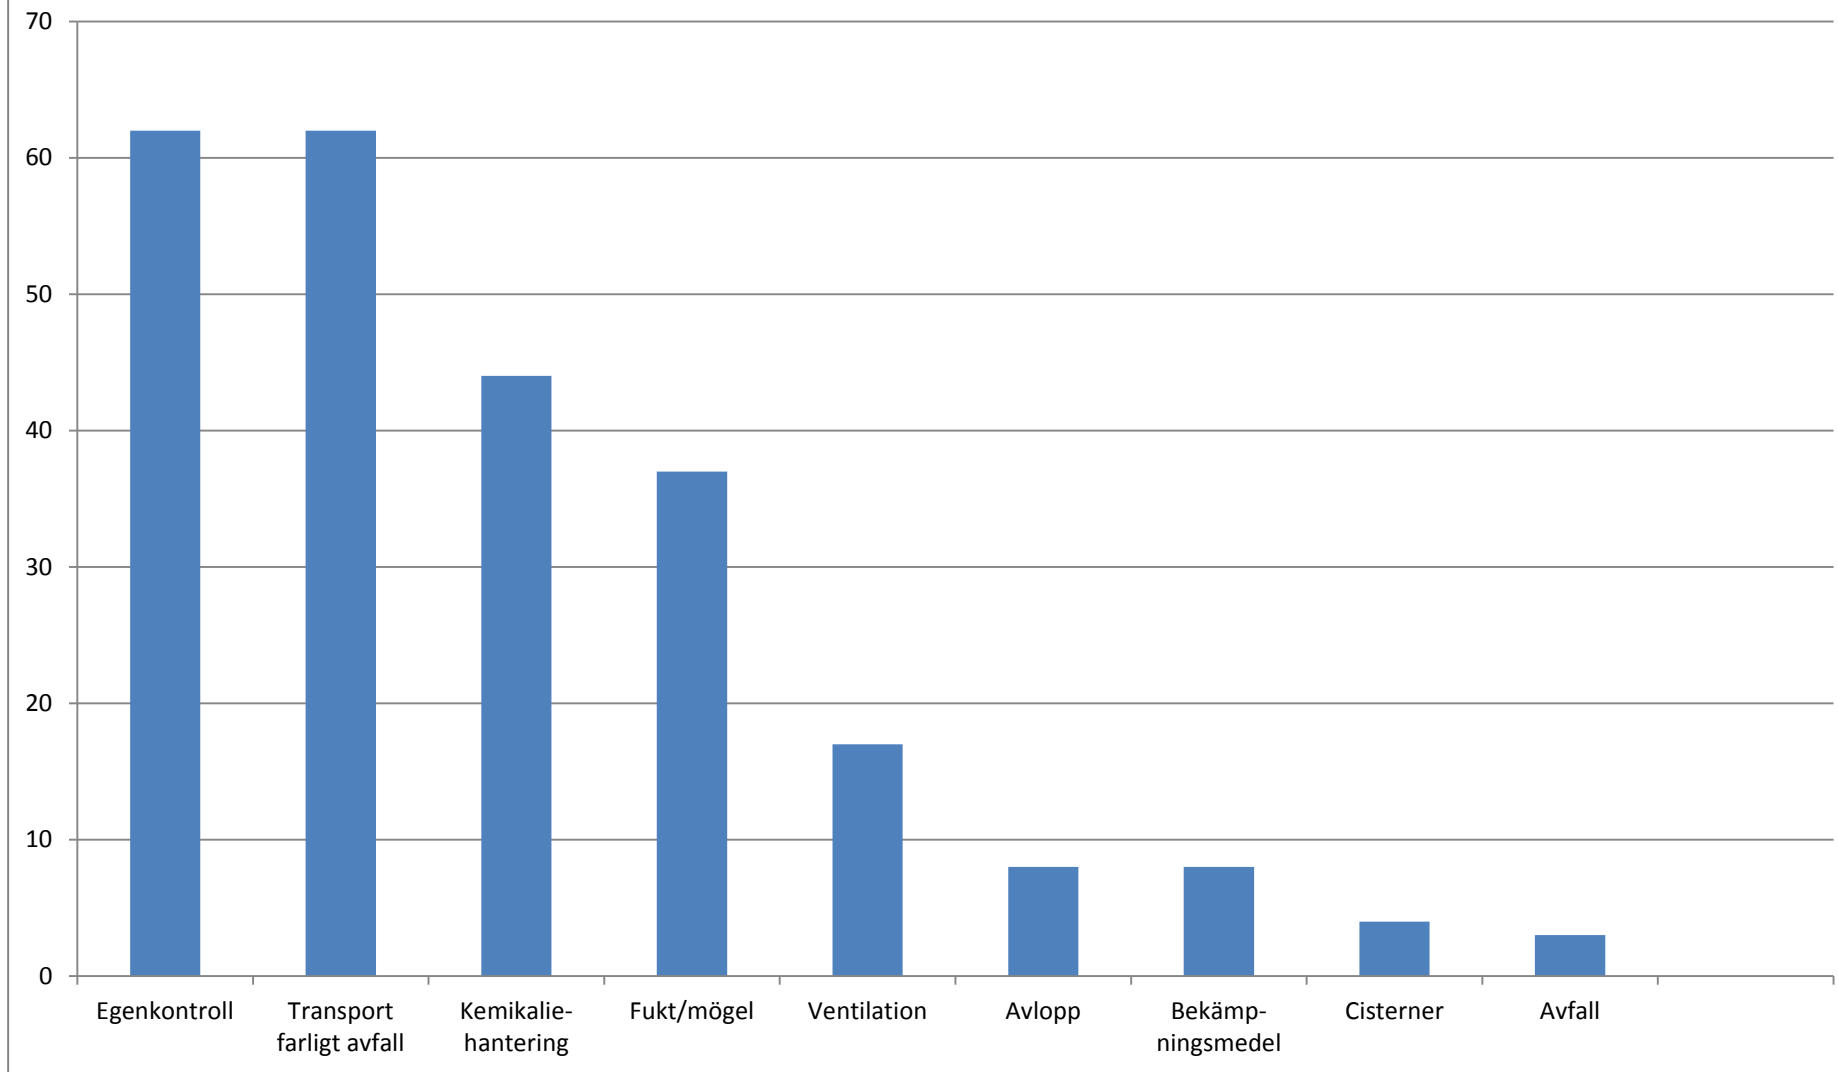
## Brister och påpekanden (antal)

Totalt inspekterades 2 biografier, 3 bibliotek samt 57 kyrkor med tillhörande församlingshem. I nedanstående diagram sammanfattas de viktigaste bristerna/påpekanden som noterades vid tillsynen.
