fastighet: **HAAK NORRA 1, hus A.**
adress: Engelbrektskatan 18.
ålder: 1885. Ombyggt 1915, 1951, 1968.
arkitekt / byggm: Henrik Nilsson (1915), Bertil Sandin (1951).
användning: Bostad.
antal våningar: 1½
sockel: Blåmålad puts.
väggar: Vit spritputs.
tak: Valmat tak, rött 2-kupigt tegel.
detaljer: Blåa hela fönster. Blå diagonalrutig lamelldörr.
Avskuret hörn. Profilerad vit gesims. Ståndränna.

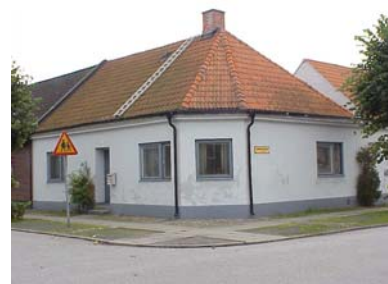
HAAK N. 1 A från NV

värdering
kulturhistoriskt (K) **K = 2, M = 2.**
miljömässigt (M) Viktig för miljön i gathörnet.

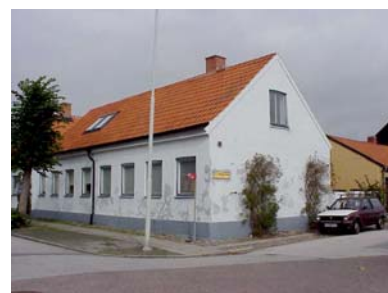
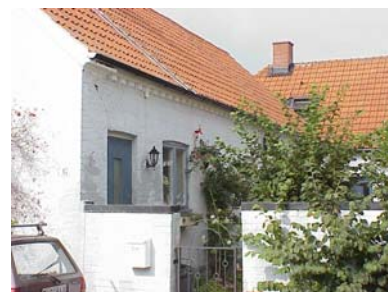
HAAK N. 1 B från SV

fastighet: **HAAK NORRA 1, hus B.**
adress: Lilla Engelbrektskatan 17.
ålder: 1885. Ombyggt 1968.
arkitekt / byggm: Bostad.
användning: Bostad.
antal våningar: 1½
sockel: Gråblåmålad puts.
väggar: Vit spritputs mot väster och söder, vitmålat fogstruket tegel mot gård.
tak: Sadeltak, rött 2-kupigt tegel.
detaljer: Blågrå hela och 2-lufts fönster, delvis röda mot gård. Blågrå och röda lamelldörrar med stående panel och fönster. Avtrappad vit gesims mot väster, avtrappad med tandsnitt mot gård. Stickbågar. Ståndränna mot väster.

värdering
kulturhistoriskt (K) **K = 2, M = 2.**
miljömässigt (M)

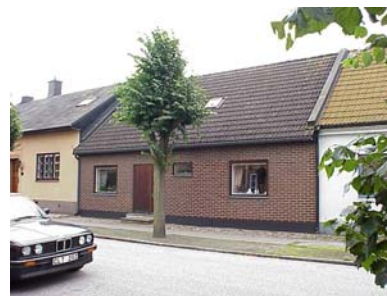
HAAK N. 2 A från NV

fastighet: **HAAK NORRA 2, hus A.**
adress: Engelbrektskatan 20.
ålder: 1886. Ombyggt 1915, 1917. Totalt ombyggt 1969.
arkitekt / byggm: Henrik Nilsson (1915, 1917).
användning: Bostad.
antal våningar: 1, 2 mot gård.
sockel: Svartmålad puts.
väggar: Mörkrött tegel.
tak: Osymmetriskt sadeltak, svart 2-kupig betongpanna, svart papp mot gård.
detaljer: Mörkbruna hela fönster. Mörkbrun lamelldörr i teak med mönster av stående panel och sidoljus av glasbetongstenar. Yttertrappa med skiffer. Balkong i svart trä mot söder.

K = 4, M = 3.

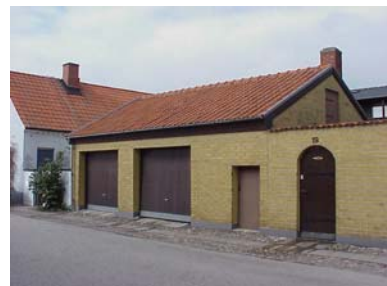
HAAK N. 2 B från SO

fastighet: **HAAK NORRA 2, hus B.**
adress: Lilla Engelbrektskatan 19.
ålder: 1886, byggt som bostadshus. Totalt ombyggt 1969.
arkitekt / byggm:
användning: Garage.
antal våningar: 1
sockel: Gråmålad puts.
väggar: Gult tegel.
tak: Sadeltak, rött 2-kupigt tegel.
detaljer: 2 mörkbruna garageportar med stående panel. Rundad port i mur, mörkbrun med stående panel och svarta hängslor i gammal stil.

K = 4, M = 3.

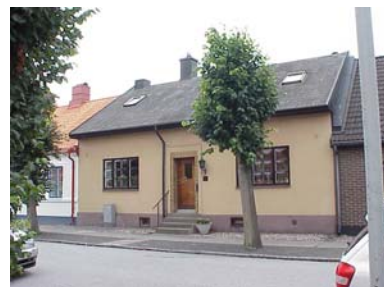
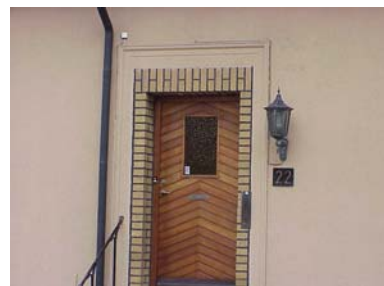
HAAK N. 3 A från NV

fastighet: **HAAK NORRA 3, hus A.**
adress: Engelbrektskatan 22.
ålder: 1886. Ombyggt 1975, 1978.
arkitekt / byggm: Uno Paulsson (1975).
användning: Bostad.
antal våningar: 1, 2 mot gård.
sockel: Rödbrun slätputs.
väggar: Gulbrun spritputs.
tak: Sadeltak, svart papp i skiffermönster.
detaljer: Mörkbruna spröjsade fönster med buktiga rutor.
Brunlaserad lamelldörr med panel i fiskbensmönster och råglasruta. Profilerad dörröppning, gult tegel runt dörröppning. Ovanvåning mot söder klädd med svart träpanel. Stor balkong i svart trä mot söder.

K = 4, M = 3.

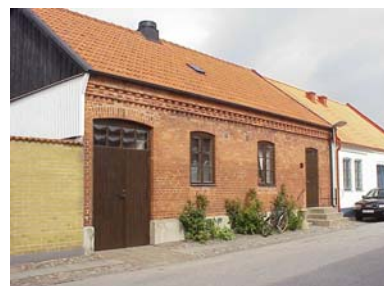
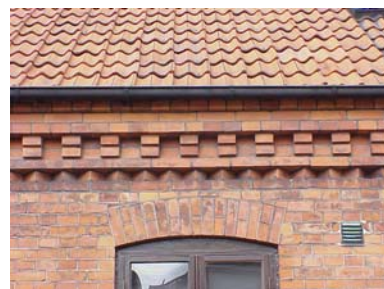
HAAK N. 3 B från SV

fastighet: **HAAK NORRA 3, hus B.**
adress: Lilla Engelbrektskatan 21.
ålder: 1897. Ombyggt 1975.
arkitekt / byggm: Uno Paulsson (1975).
användning: Förråd, delvis bostad.
antal våningar: 1
sockel: Grå puts.
väggar: Rött tegel.
tak: Sadeltak, rött 2-kupigt tegel.
detaljer: Mörkbruna spröjsade fönster med buktiga rutor.
Mörkbrun lamelldörr med liggande panel och överljus. Mörkbrun port i stående panel med en halvdörr och överljus. Avtrappad gesims med dubbelt tandsnitt och strömskift. Gavelspets klädd med svart lockpanel. Gavel täckt med vit trapetskorrugerad plåt.

K = 2, M = 2.

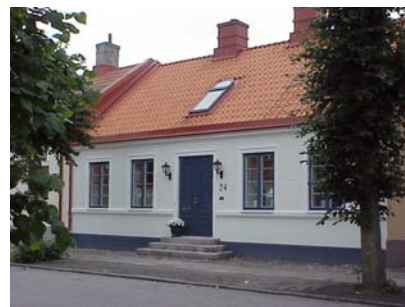
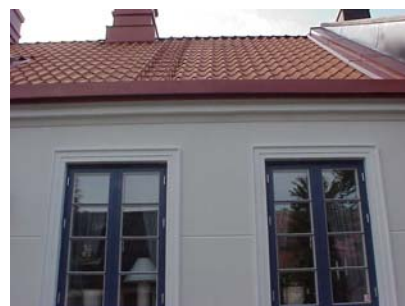
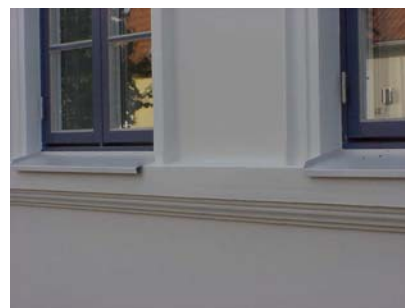
HAAK N. 4 A från NV

fastighet: **HAAK NORRA 4, hus A.**
adress: Engelbrektskatan 24.
ålder: 1886. Ombyggt 2002.
arkitekt / byggm: Peter Boisen. Olle Bennvid (2002).
användning: Bostad.
antal våningar: 1, 2 mot gård.
sockel: Blåmålad puts.
väggar: Vit slätputs.
tak: Osymmetriskt sadeltak, rött 1-kupigt tegel, svart papp mot gård.
detaljer: Blå spröjsade 2-lufts fönster. Blå pardörr med speglar. Originellt takfönster med rundad överbåge. Avtrappad snedskuren gesims. Profilerade dörr- och fönsteromfattningar. Profilerat bröstningsband.

K = 2, M = 2.

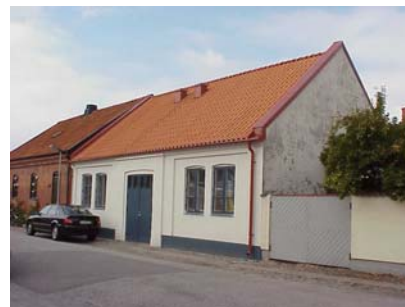
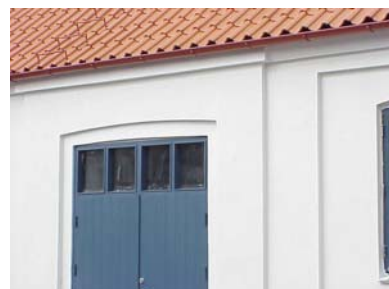
HAAK N. 4 B från SO

fastighet: **HAAK NORRA 4, hus B.**
adress: Lilla Engelbrektskatan 23.
ålder: 1886. Ombyggt 2002.
arkitekt / byggm: Olle Bennvid (2002).
användning: Förråd.
antal våningar: 1
sockel: Blåmålad puts.
väggar: Vit slätputs.
tak: Sadeltak, rött 1-kupigt tegel.
detaljer: Blå spröjsade 2-lufts fönster. Blå pardörr med stående panel och överljus. Utkragande dörrparti. Lisener i hörn och vid entréparti. Enkel slät gesims.

K = 2, M = 2.

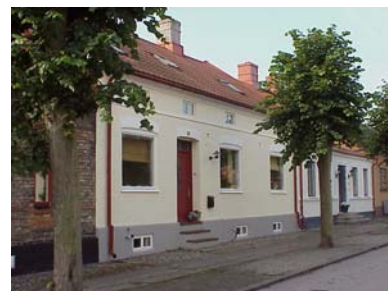
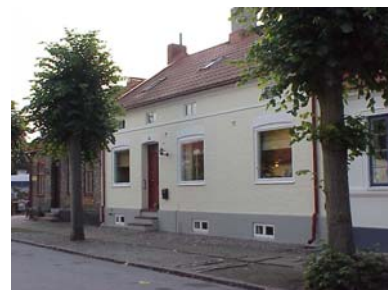
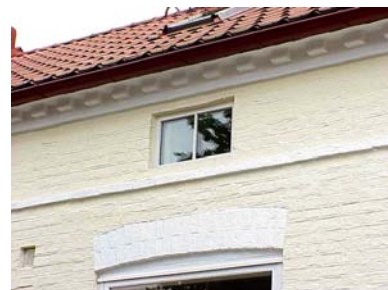
HAAK N. 5 A från NO

fastighet: **HAAK NORRA 5, hus A.**
adress: Engelbrektskatan 26.
ålder: 1886. Ombyggt 1951, 1973.
arkitekt / byggm: Peter Boisen, Bertil Sandin (1951), Erik Remnert (1973).
användning: Bostad.
antal våningar: 1 + mezzaninvåning.
sockel: Gråmålad puts.
väggar: Gulmålat fogstruket tegel.
tak: Sadeltak, röd taktegelformad plåt.
detaljer: Vita hela fönster med lös spröjs. Fyra små mezzaninfönster. Vita spröjsade 2-lufts fönster i frontespis. Röd lamelldörr med råglasrutor och överljus, mönster av stående panel. Stickbågar, enkel gördellist och gesims med tandsnitt, allt vitmålat. Yttertrappa med klinker. Bred frontespis med tympanon mot söder.

K = 2, M = 2.

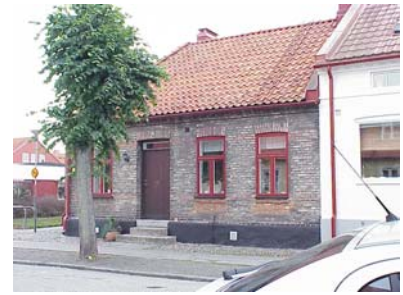
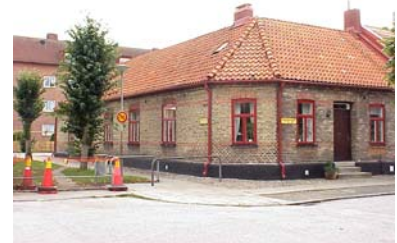
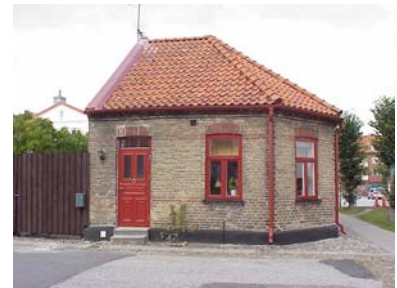
HAAK N. 6 från NV

fastighet: **HAAK NORRA 6.**
adress: Engelbrektsgratan 28.
ålder: 1886. Ombyggt 1924, 1927, 1957, 1970.
arkitekt / byggm: Henrik Nilsson (1924, 1927), Ekberg (1957), Lars Olofsson (1970).
användning: Bostad.
antal våningar: 1
sockel: Svartmålad puts.
väggar: Gulgrått fogstruket tegel.
tak: Valmat sadeltak, rött 1-kupigt tegel.
detaljer: Röda 2- och 3-lufts fönster med överbåge. Brun lamelldörr med stående panel och överljus. Röd lamelldörr med spegelmönster, fönster och överljus mot söder. Två avskurna hörn. Dekorränder och stickbågar i rött tegel. Avtrappad gesims med tandsnitt. Små solbänkar i tegel. Yttertrappa av kalksten.

värdering
kulturhistoriskt (K) **K = 1, M = 2.**
miljömässigt (M) Stor betydelse för miljön i parkstråket.
