fastighet: **BACKUS SÖDRA 1, hus A.**
adress: Planteringsgatan 1.
ålder: 1970-tal (?).
arkitekt / byggm:
användning: Bostad.
antal våningar: 2
sockel: Gråmålad puts.
väggar: Korsvirke, svart timra med rött tegel i facken.
Gavel i rött tegel.
tak: Sadeltak, gult 1-kupigt tegel.
detaljer: Mörkbruna fönster, dels 12-delade spröjsade med bukiga glas, dels 2-lufts hela. Blyspröjsade på ovanvåning åt norr. Utstickande bjälkhuvuden under takfot. Ovanvåning delvis utkragande på enkla knektar. Stor takförsedd balkong i mörkbrunt trä på stolpar mot väster. Utbyggnad i en våning med korsvirkesväggar och plåttäckt pulpettak.

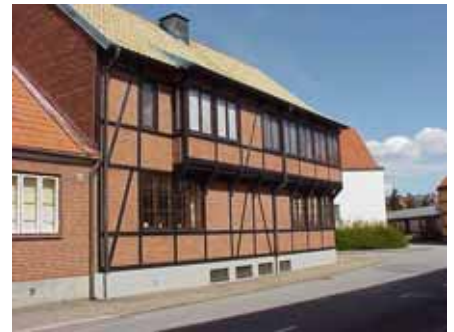
BACKUS SÖDRA 1 A från S

K = 5, M = 3.

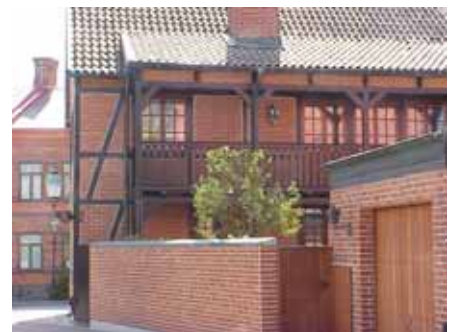
BACKUS SÖDRA 1 AB från NV

fastighet: **BACKUS SÖDRA 1, hus B.**
adress: Planteringsgatan 1.
ålder: 1970-tal (?).
arkitekt / byggm:
användning: Garage.
antal våningar: 1
sockel:
väggar: Rött tegel.
tak: Platt tak, plåt.
detaljer: Brun garageport i teak.

K = 5, M = 4.

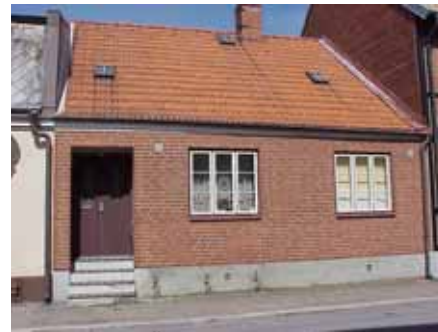
BACKUS SÖDRA 2 från SO

fastighet: **BACKUS SÖDRA 2.**
adress: Västra Vallgatan 21.
ålder: 1868 (enl. brandförsäkringsbrev). Ombyggt 1922.
arkitekt / byggm: Henrik Nilsson (1922).
användning: Bostad.
antal våningar: 1, åt gård 2.
sockel: Grå cementputs.
väggar: Rött fasadtegel.
tak: Sadeltak, 2-kupigt gulrött tegel.
detaljer: 9-delade rödvita fönster. Brun lamelldörr med blyspröjsat fönster. Entrén indragen, med mosaik på sidoväggarna. Yttertrappa med klinker. Avtrappad putsad gesims.

K = 4, M = 3.
Bör vara putsat. Mosaiken är främmande för huset.

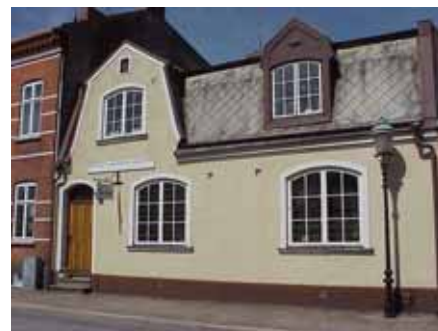
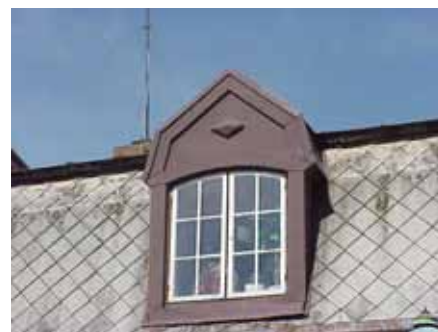
BACKUS SÖDRA 3 från O

fastighet: **BACKUS SÖDRA 3.**
adress: Västra Vallgatan 19.
ålder: 1800-tal. Ombyggt 1913, 1926.
arkitekt / byggm: Henrik Nilsson (1913), Hj. Sjöholm (1926).
användning: Bostad och rörelse.
antal våningar: 1½
sockel: Brunmålad cementputs.
väggar: Ljusgul spritputs.
tak: Mansard, grå eternit och plåt.
detaljer: 12-delade vita fönster med rundad överbåge. Elegant mansardfönster i ljusbrun plåt med facettdekor. Ljusbrun laserad dörr med gulfärgat glas i överljus. Frontespis. Fönster- och dörrömfattningar, kanter på frontespis och dekorplatta i vit slätputs. Profilerad vit gesims. Ståndränna.

K = 2, M = 2.
Genuint med många välbevarade detaljer.

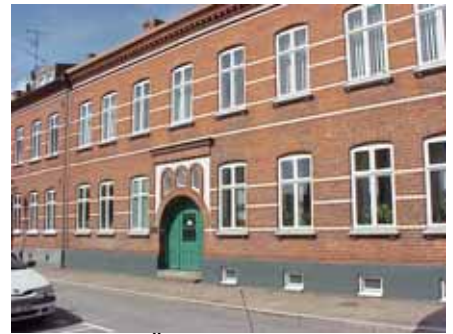
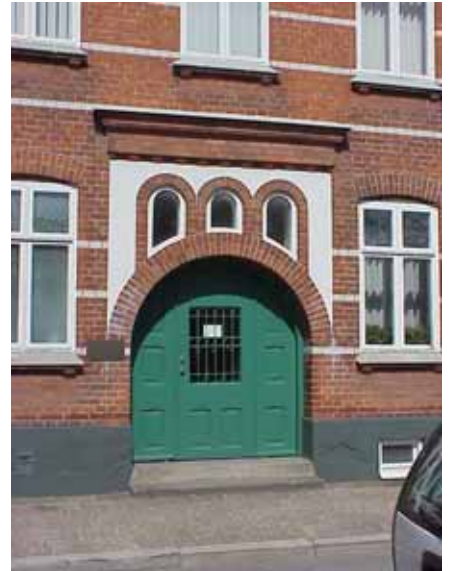
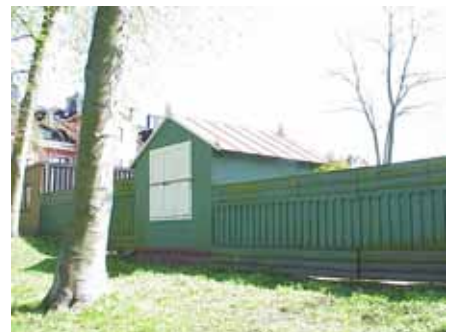
BACKUS SÖDRA 5 från O

fastighet: **BACKUS SÖDRA 5.**
 adress: Västra Vallgatan 17.
 ålder: 1903. Ombyggt 1935, 1987.
 arkitekt / byggm: Peter Boisen. Karl Eriksson (1935), Håkan Håkansson (1987).

användning: Bostäder.
 antal våningar: 2, 3 åt gård.
 sockel: Gråmålad cementputs.
 väggar: Rött tegel med glaserat vitt tegel i bårder. Mot gård gult tegel med dekor i rött tegel, översta våningen i röd plåt.

tak: Sadeltak, röd plåt.
 detaljer: Vita korsdelade fönster med stickbågar. Grön tredelad rundad spegelport med järnsmide framför fönstret. Rundbågig portal med vitputsat fält och tre smala rundbågade fönster över, krönt av kornisch i formtegel. Profilerad gesims med stilserserad konsolfris. Solbänkar av tegel på konsolstöd. Ståndränna. Runt trapphus mot gården. Litet lusthus med grön stående panel och sadeltak av brun plåt. Grönt plank av Ystadmodell mot Norra Promenaden.

K = 2, M = 2.
 Typisk, välbevarad tegelarkitektur från sekelskiftet. 5 – 8 bildar en enhet med likartad dekor, medan portarna fått en individuell utformning.

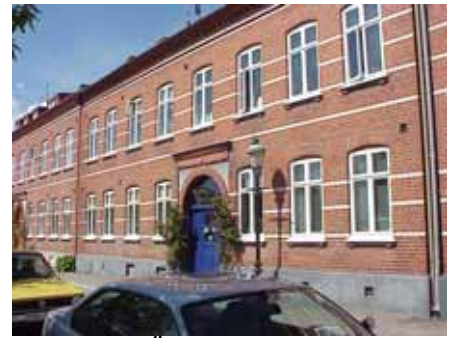
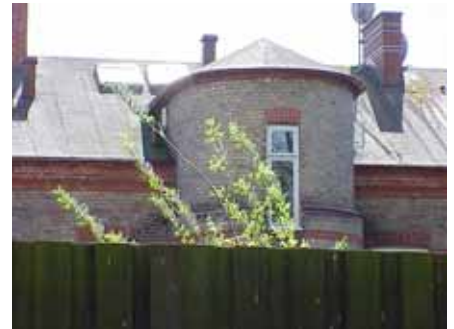
BACKUS SÖDRA 6 från O

fastighet: **BACKUS SÖDRA 6.**
adress: Västra Vallgatan 15.
ålder: 1903. Ombyggt 1983.
arkitekt / byggm: Peter Boisen. Nilsson & Persson (1983).
användning: Bostäder.
antal våningar: 2
sockel: Grå cementputs.
väggar: Rött tegel med glaserat vitt tegel i bårder. Mot gård gult tegel med dekor i rött tegel.
tak: Sadeltak, röd papp.
detaljer: Vita korsdelade fönster med stickbågar. Blå tredelad rundad spegelport med järnsmede framför fönstret och överljus. Rundbågig portal med putsat fält, krönt av kornisch i formtegel. Profilerad gesims med stiliserad konsolfris. Solbänkar av tegel på konsolstöd. Liten kupa mot gatan, klädd med grå plåt. Runt trapphus mot gården.

K = 2, M = 2.
Typisk, välbevarad tegelarkitektur från sekelskiftet. 5 – 8 bildar en enhet med likartad dekor, medan portarna fått en individuell utformning.

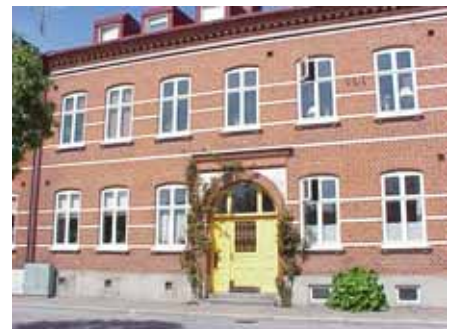
BACKUS SÖDRA 7 från SO

fastighet: **BACKUS SÖDRA 7.**
adress: Västra Vallgatan 13.
ålder: 1903. Ombyggt 1974, 1989.
arkitekt / byggm: Peter Boisen. Nilsson & Persson (1974 och 1989).
användning: Bostäder.
antal våningar: 2½, 3 mot gård.
sockel: Grå cementputs.
väggar: Rött tegel med glaserat vitt tegel i bårder. Mot gård gult tegel med dekor i rött tegel.
tak: Sadeltak, röd plåt.
detaljer: Vita korsdelade fönster med stickbågar. Skarpt gul tredelad rundad spegelport med järnsmede framför fönstret och överljus. Rundbågig portal med vitputsat fält, krönt av kornisch i formtegel. Profilerad gesims med stiliserad konsolfris. Solbänkar av tegel på konsolstöd. Fyra kupor i röd plåt mot gatan. Ståndränna. Runt trapphus mot gården. Litet lusthus med röd stående panel i pärlspont och sadeltak av svart papp.

K = 2, M = 2.
Typisk, välbevarad tegelarkitektur från sekelskiftet. 5 – 8 bildar en enhet med likartad dekor, medan portarna fått en individuell utformning.

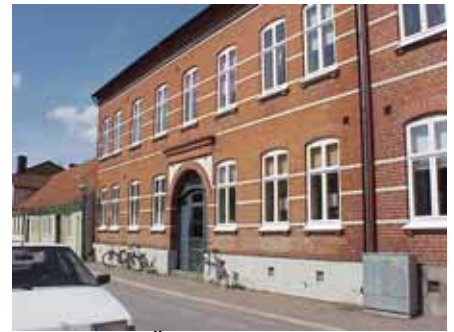
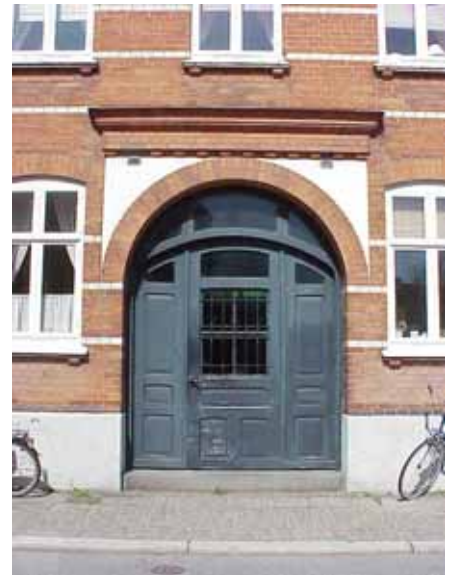
BACKUS SÖDRA 8 A från O

fastighet: **BACKUS SÖDRA 8, hus A.**
adress: Västra Vallgatan 11.
ålder: 1904. Ombyggt 1979.
arkitekt / byggm: Peter Boisen. Nilsson & Persson (1979).
användning: Bostäder.
antal våningar: 2
sockel: Gråmålad cementputs.
väggar: Rött tegel med glaserat vitt tegel i bårder. Mot gård gult tegel med dekor i rött tegel. Gavel i röd plåt.
tak: Sadeltak, gråröd papp.
detaljer: Vita korsdelade fönster med stickbågar. Blå tredelad rundad spegelport med järnsmide framför fönstret och elegant utformat överljus. Rundbågig portal med vitputsat fält, krönt av kornisch i formtegel. Profilerad gesims med stiliserad konsolfria. Solbänkar av tegel på konsolstöd. Runt trapphus mot gård. Lusthus i gul pärlspontpanel med rött papptak.

K = 2, M = 2.
Typisk, välbevarad tegelarkitektur från sekelskiftet. 5 – 8 bildar en enhet med likartad dekor, medan portarna fått en individuell utformning.

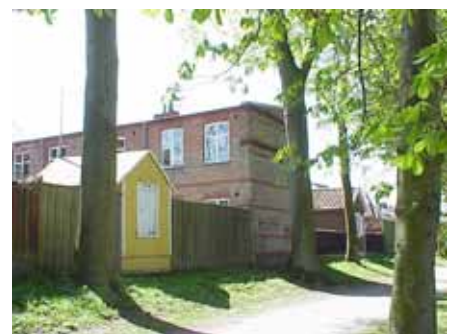
BACKUS SÖDRA 8 B från N

fastighet: **BACKUS SÖDRA 8, hus B.**
adress: Västra Vallgatan 11.
ålder: 1904. Ombyggt 1932.
arkitekt / byggm: Peter Boisen.
användning: Bostäder.
antal våningar: 2
sockel: Gult tegel.
väggar: Pulpettak, troligen plåt.
tak: Vita korsdelade fönster med stickbågar. Dekorlistor och stickbågar i rött tegel.
detaljer: Byggt som stall.

K = 2, M = 4.

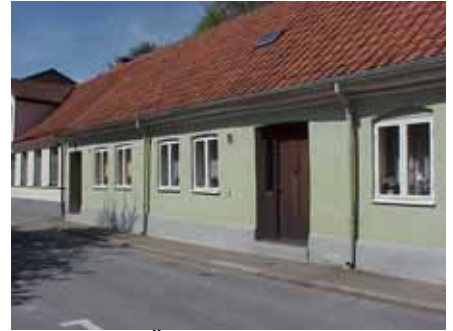
BACKUS SÖDRA 9 från O

fastighet: **BACKUS SÖDRA 9.**
adress: Västra Vallgatan 9.
ålder: 1800-tal. Ombyggt 1954.
arkitekt / byggm: Börje Johnzon (1954).
användning: Bostad.
antal våningar: 1
sockel: Ljusgrå cementputs.
väggar: Ljusgrön cementputs. Åt gård korsvirke med svart timra och vit puts i facken.
tak: Sadeltak, 2-kupigt rödgult tegel.
detaljer: Vita 2-luftsönster. Två bruna teakdörrar, den ena med sidoljus. Profilerad vit gesims.

K = 3, M = 2.

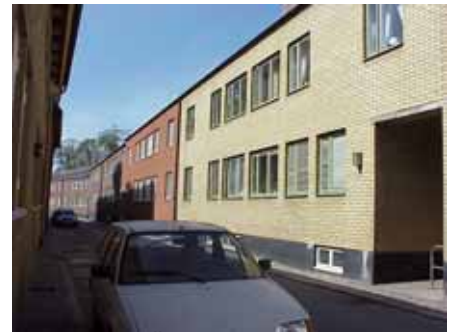
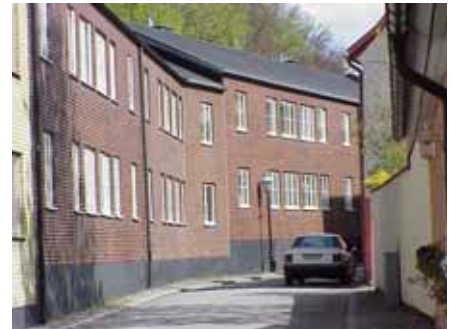
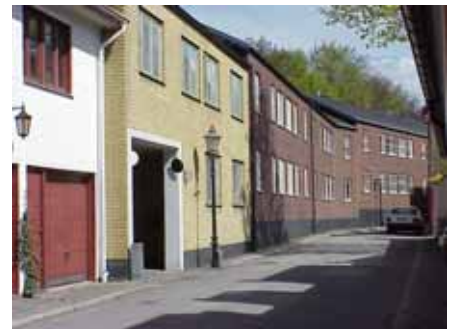
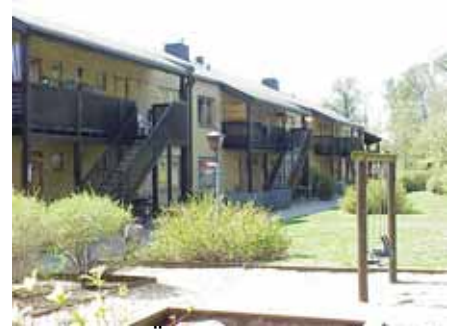
BACKUS SÖDRA 20 från NO

fastighet: **BACKUS SÖDRA 20.**
adress: Västra Vallgatan 3.
ålder: 1974.
arkitekt / byggm: Rune Welin.
användning: Bostäder.
antal våningar: 2
sockel: Svartmålad puts.
väggar: Gult, rött och mörkrött tegel åt gata, gult åt gård.
tak: Sadeltak, svart papp och grå trapetsplåt.
detaljer: Vita hela fönster, delvis försedda med lös spröjs.
Bruna teakdörrar. Balkonger och entréer i brunt trä mot gården. Två portgångar genom huset, den längst i söder har omfattning i vit puts.

K = 4, M = 4.

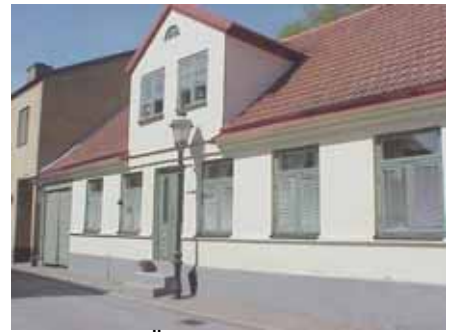
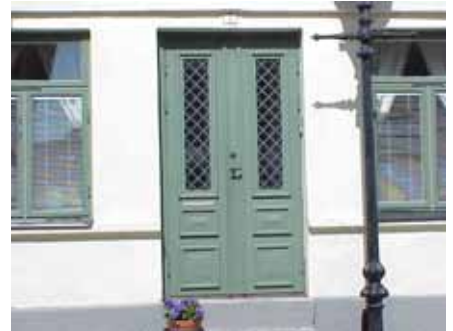
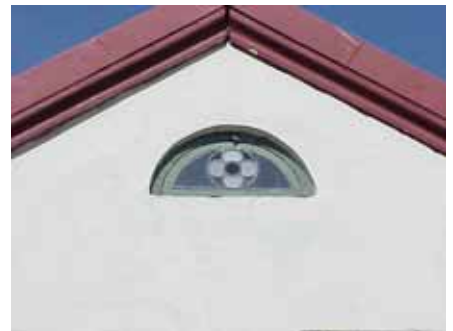
BACKUS SÖDRA 21 A från O

fastighet: **BACKUS SÖDRA 21, hus A.**
adress: Västra Vallgatan 7.
ålder: Ombyggt 1882, 1947.
arkitekt / byggm: Nils Selander (1947).
användning: Bostad.
antal våningar: 1½
sockel: Gråmålad cementputs.
väggar: Vit cementputs.
tak: Sadeltak; rött profiltaktegel, åt gård rött 1-kupigt tegel.
detaljer: Gröna 2-luftsönster med överbåge, i ovanvåning spröjsade. Ett blyspröjsat lunettfönster med färgat glas i frontespisens topp. Grön helfransk pardörr med diagonalspröjsade fönster. En dubbelport med profilerad grön fjällpanel. Frontespis. Profilerade grönmålade bröstnings- och gördellister. Profilerad vit gesims. Yttertrappa av granit. Ståndränna. Liten halvrund kupa åt gården, klädd med röd plåt.
värdering
kulturhistoriskt (K)
miljömässigt (M) **K = 2, M = 1.** Mycket viktig för gatumiljön med sitt läge mitt för Pottmakargränd.

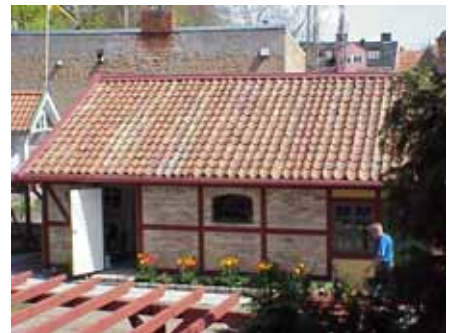
BACKUS SÖDRA 21 B från S

fastighet: **BACKUS SÖDRA 21, hus B.**
adress: Västra Vallgatan 7.
ålder: Ombyggt 1882.
arkitekt / byggm: Förråd.
användning: 1
antal våningar: 1
sockel: Korsvirke, röd timra, gult tegel och gul puts i facken.
väggar: Sadeltak, gulrött 1-kupigt tegel.
tak: Gröna spröjsade fönster. Grön bräddörr. Rött plank av Ystadmodell runt tomt.
detaljer: Gröna spröjsade fönster. Grön bräddörr. Rött plank av Ystadmodell runt tomt.

K = 3, M = 3.

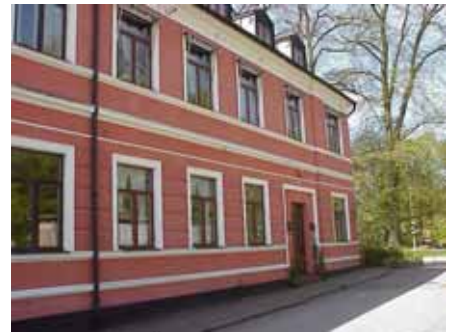
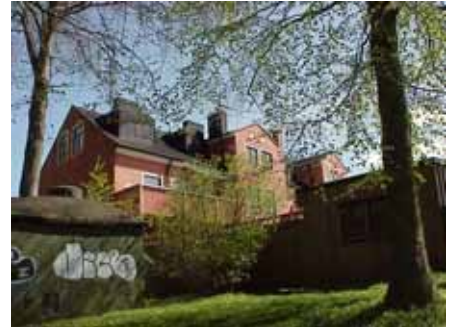
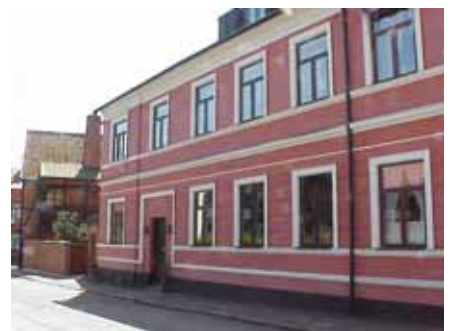
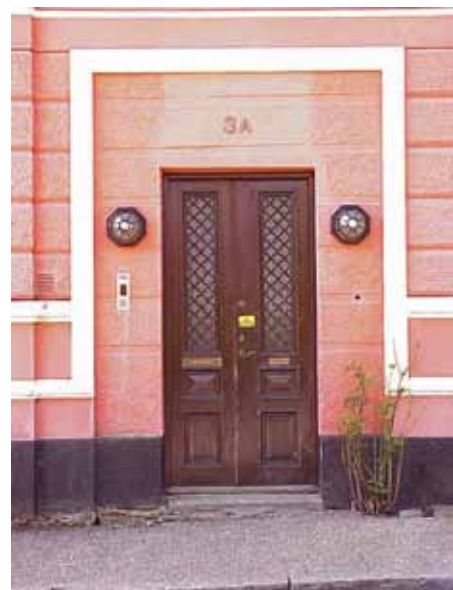
BACKUS SÖDRA 22 från O

fastighet: **BACKUS SÖDRA 22 o. 23.**
adress: Planteringsgatan 3.
ålder: 1885. Ombyggt 1935, 1948, 1950, 1956, 1960, 1978.
arkitekt / byggm: Peter Boisen. Alf Göransson (1935), Bertil Sandin (1948 och 1950), Sven-Göran Johansson (1950 och 1956), Bengt-Göran Hansson (1978). Bostäder.
användning: 2½
antal våningar: Svartmålad spritputs.
sockel: Röd- och slätputs med vita dekorelement.
väggar: Sadeltak, svart papp i skiffermönster.
tak: Bruna 3-delade fönster. Brun glasad pardörr med tätt diagonalrutat järngaller. Brun spegeldörr med blyspröjsat fönster. Bottenvåningen har bandrustik. Vit dekor i form av profilerade bröstningslister, gördellister, gesims och fönsteromfattningar. En yttertrappa av kalksten, en av klinker. Fransk balkong åt väster med svart smidesräcke. Ståndränna. Sex kupor mot gatan, klädda med svart plåt, och tre mot gården. Balkonger med röda träräcken och två framskjutande trevåningspartier, med vitputsade triglyfer och oxöga i gavelpetsarna, mot gården.

K = 4, M = 3.
Fasadfärgen alltför stark, bör dämpas vid nästa ommålning. Baksidan förvanskad av många tillbyggda kupor, balkonger m.m.

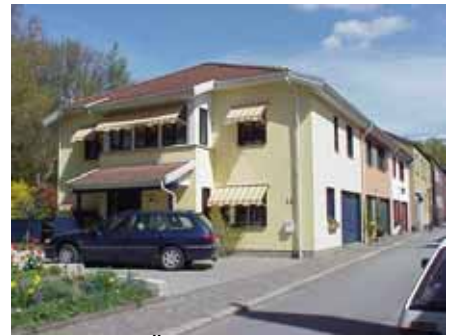
BACKUS SÖDRA 24 från S

fastighet: **BACKUS SÖDRA 24.**
adress: Västra Vallgatan 1 A.
ålder: 1984.
arkitekt / byggm: Thorsten Lynge.
användning: Bostad.
antal våningar: 2
sockel: Grå cement.
väggar: Slammat tegel, målat i gult.
tak: Valmat, rött 1-kupigt tegel.
detaljer: Blå hela fönster. Blå lamelldörr och garageport, mönstrade som bräddörrar. Skärmtak mot söder, tegeltak och vit lockpanel. Markiser mot söder.

K = 3, M = 3.

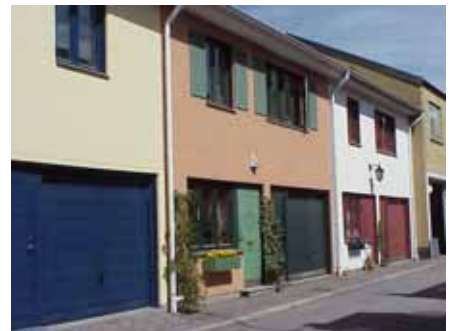
BACKUS SÖDRA 25 från S

fastighet: **BACKUS SÖDRA 25.**
adress: Västra Vallgatan 1 B.
ålder: 1984.
arkitekt / byggm: Thorsten Lynge.
användning: Bostad.
antal våningar: 2
sockel: Grå cement.
väggar: Slammat tegel, målat i terrakotta.
tak: Sadeltak, rött 1-kupigt tegel.
detaljer: Bruna hela fönster. Ljusgrön lamelldörr och brun garageport, mönstrade som bräddörrar. Gröna fönsterluckor.

K = 3, M = 3.

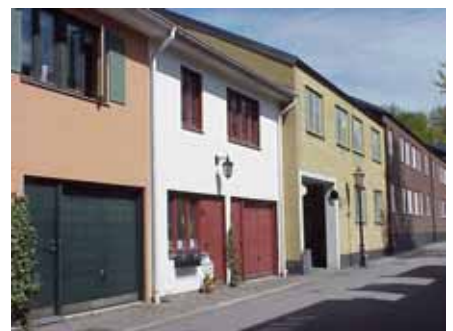
BACKUS SÖDRA 26 från S

fastighet: **BACKUS SÖDRA 26.**
adress: Västra Vallgatan 1 C.
ålder: 1984.
arkitekt / byggm: Thorsten Lynge.
användning: Bostad.
antal våningar: 2
sockel: Grå cement.
väggar: Slammat tegel, målat i vitt.
tak: Sadeltak, rött 1-kupigt tegel.
detaljer: Röda hela fönster. Röd lamelldörr och garageport, mönstrade som bräddörrar.

K = 3, M = 3.
