fastighet: **TALGOXEN 1, hus A.**
adress: Eliassons väg 8, Körlings väg 14..
ålder: 1928.
arkitekt / byggm: Karl Erikson.
användning: Bostad och uthyrning.
antal våningar: 2½
sockel: Gråmålad puts.
väggar: Gul slätputs.
tak: Sadeltak, rött 1-kupigt tegel.
detaljer: Vita 2- och 3-lufts spröjsade fönster. Ljusbrun ekdörr med skurna speglar och blyspröjsat överljus. Dörromfattning med kraftiga hörnkedjor och profilerad kornisch med plåttak. Frontespis mot nordväst med liten kupa av grå falsad plåt. Spetsig frontespis mot sydost. Terrass mot söder med balkong över, räcken av stående brädor. Liten balkong mot nordväst med räcke av vita stående brädor.

fastighet: **TALGOXEN 1, hus B.**
adress: Eliassons väg 8.
ålder: 1928.
arkitekt / byggm: Henrik Nilsson.
användning: Garage.
antal våningar:
sockel:
väggar: Gråvit puts.
tak: Sadeltak, rött 1-kupigt tegel.
detaljer: Små bruna hela fönster. Brun garageport med stående panel. Brun ramdörr med ribbor i övre delen.

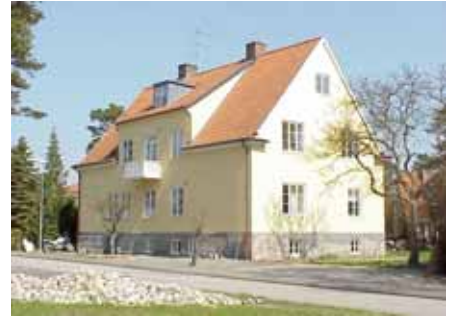
TALGOXEN 1 A från V

K = 3, M = 3.

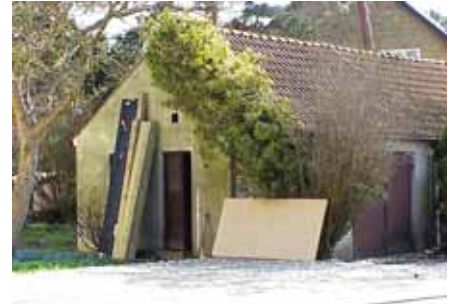
TALGOXEN 1 B från N

K = 3, M = 4.

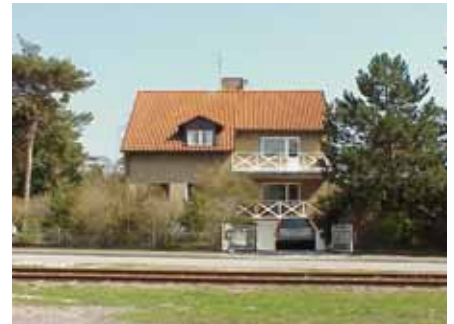
TALGOXEN 2 A från V

fastighet: **TALGOXEN 2, hus A.**
adress: Eliassons väg 6.
ålder: 1946. Ombyggt 2000.
arkitekt / byggm: Tage Billgren.
användning: Bostad.
antal våningar: 1½
sockel: Grå puts.
väggar: Gult tegel.
tak: Sadeltak, rött 1-kupigt tegel.
detaljer: Vita hela fönster. Röd lamelldörr med två runda fönster och mönster av stående panel. Terrass och balkong mot söder och väster, vita träräcken med korsställda brädor. Kupa mot väster med sadeltak och klädd med brun plåt. Stort skärmtak över dörren, rundat pulpettak av rödbrun plåt. Tresidig rundad yttertrappa.

K = 4, M = 4.

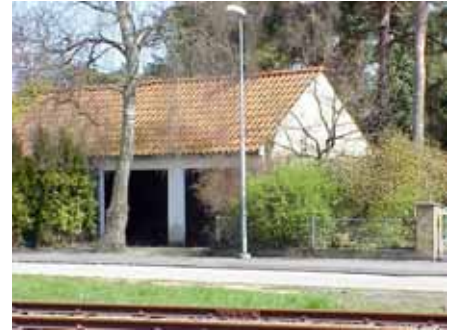
TALGOXEN 2 B från V

fastighet: **TALGOXEN 2, hus B.**
adress: Eliassons väg 6.
ålder: 1953.
arkitekt / byggm: Tage Billgren.
användning: Garage.
antal våningar: 1
sockel:
väggar: Gråvit puts.
tak: Sadeltak, rött 1-kupigt tegel.
detaljer: Två brunsvarta garageportar av stående panel.

K = 4, M = 4.

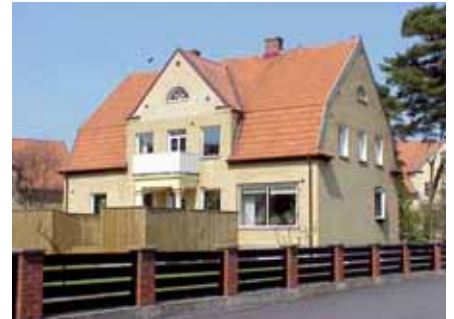
TALGOXEN 3 A från SO

fastighet: **TALGOXEN 3, hus A.**
adress: Körlings väg 16.
ålder: 1927. Ombyggt 1966.
arkitekt / byggm: Karl Erikson. Göran Johansson (1966).
användning: Bostad.
antal våningar: 2½
sockel: Grå puts.
väggar: Gult tegel.
tak: Mansardtak, rött 1-kupigt tegel.
detaljer: Vita hela fönster. Ljusbrun ekdörr med spröjsat, facettslipat fönster och skuren fyllning med kannering och tandsnitt. Kraftig dörromfattning i röd putsstuck med rustik, kornisch på voluter och vapensköld över. Frontespis mot söder. Trapptorn mot norr, delvis i gul puts, med blyspröjsade fönster av färgat glas. Veranda och balkong mot söder på betongpelare med volutkapitäl. Balkongen har räcke av vita stående brädor. Vinkelfönster mot öster med kopparplåt i över- och underdel. Halvrunda spröjsade fönster i gavelspetsar och frontespis. Fönsteromfattning i rött tegel mot söder. Stort trädäck, inhägnat med plank, mot söder.

K = 4, M = 3.

En del ursprungliga detaljer, men fasadteglet och de utbytta fönstren minskar värdet.

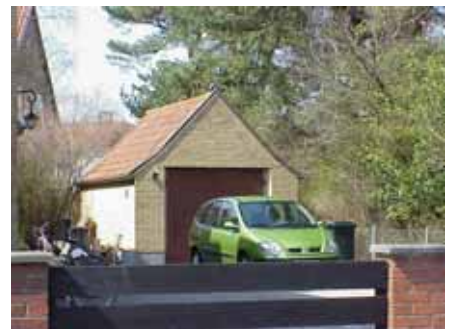
TALGOXEN 3 B från O

Något utsvängt sadeltak, rött 1-kupigt tegel.

Brun garageport med stående panel.

K = 4, M = 4.

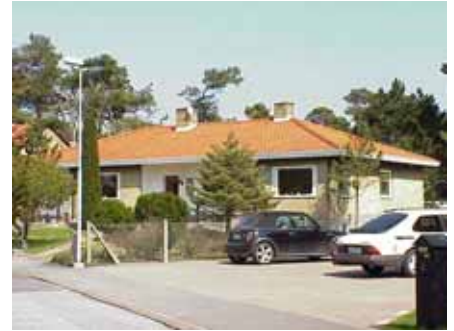
TALGOXEN 4 från SV

TALGOXEN 4.
Eliassons väg 4.
1944.
Karl Erikson.
Bostad.
1
Grå puts.
Gult tegel.
Lågt valmat sadeltak, rött 1-kupigt tegel.
Vita stora perspektivfönster. Brun dörr av ädelträ med fönster och mönster av stående ribbor. Mo-saikdekor vid dörren. Indragna väggpartier i vit puts. Stort takutsprång på synliga konsoler.

K = 4, M = 4.

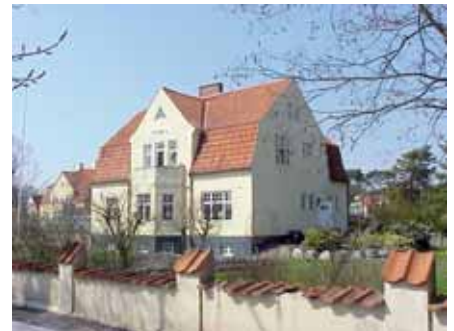
TALGOXEN 5 från SO

TALGOXEN 5.
Eliassons väg 2.
1925. Ombyggt 1959.
J. E. Ståhl. Lindeberg (1959).
Bostad.
2
Gråmålad puts.
Gul puts.
Mansardtak, rött 1-kupigt tegel.
Vita 2- och 3-lufts fönster med småspröjsad överbåge. Vita lamelldörrar med runda fönster och spegelmönster. Frontespis mot söder med "ÖSTERGYLL" i guldbokstäver. Burspråk åt söder med balkong, murat och putsat räcke. Profilerad gesims. Terrass mot väster. Trekantiga spröjsade fönster i gavelspets mot norr och i frontespis. Burspråk mot norr med valmat tak av röd falsad plåt.

K = 3, M = 2.

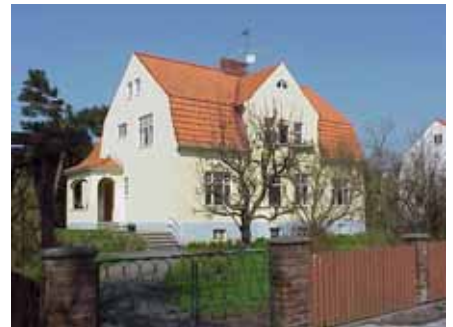
TALGOXEN 6 från SV

Vita 2- och 3-lufts fönster med småspröjsad överbåge. Brun dörr av ädelträ med fönster och mönster av stående ribbor. Frontespis mot söder med halvrunt 2-lufts fönster i spetsen. Burspråk åt söder med balkong, murat och putsat räcke. Avtrappad gesims. Murad veranda mot väster med rundade valv och valmat tegeltak.

K = 3, M = 2.

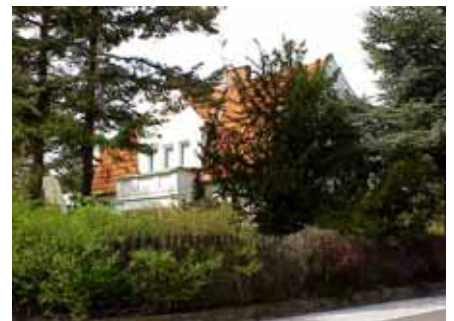
TALGOXEN 7 A från SO

Frontespis mot söder med halvrunt fönster i spetsen. Murad veranda mot söder med balkong över, hornpilastrar på verandan och murat räcke med utsparningar på balkongen. Liten avtrappad gesims.

K = 3, M = 2.

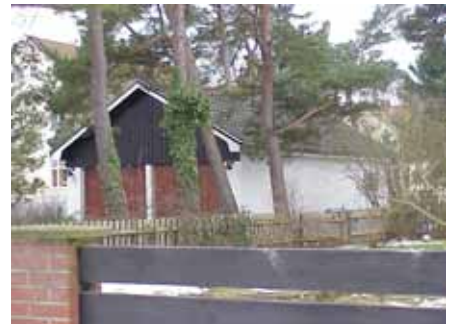
TALGOXEN 7 B från NO

Svart sadeltak, troligen papp.

Två bruna garageportar med stående panel. Gavelspets i svart stående panel.

K = 5, M = 4.
