fastighet: **GULLIN 1.**
adress: Vassgatan 15, Björklidsgatan 10.
ålder: 1934.
arkitekt / byggm: S. Persson.
användning: Bostad.
antal våningar: 2
sockel: Grå puts.
väggar: Gul puts.
tak: Mansardtak, rödgrå eternitplattor.
detaljer: Vita spröjsade 2-lufts fönster. Ljusbrun dörr med panel i fiskbensmönster. Femkantig tornliknande utbyggnad mot norr, övre våningen klädd med röd plåt med facetter, taket är valmat och har tornknopp. Avtrappad vit gesims. Vita hörnkedjor och solbänkar. Ståndränna. Stor altan åt söder på stolpar, med räcke av vita stående brädor.

värdering
kulturhistoriskt (K)
miljömässigt (M)

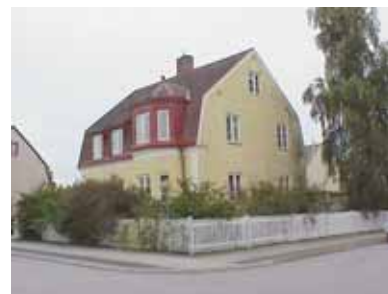
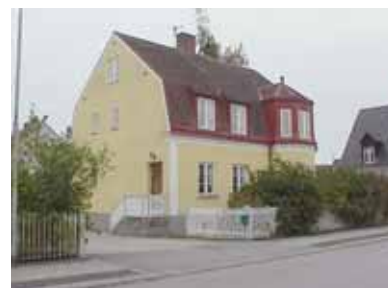
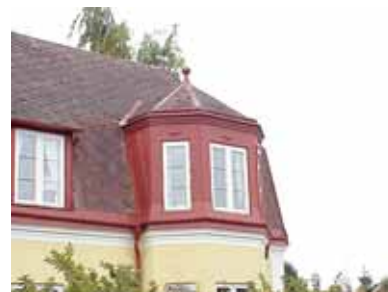
GULLIN 1 från V

K = 2, M = 3.
Ett fint 30-talshus, som sticker ut med sitt torn.

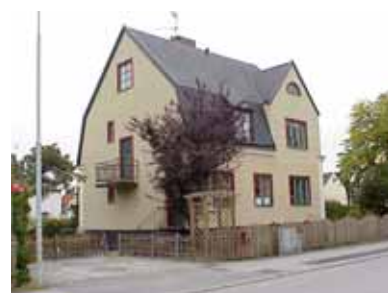
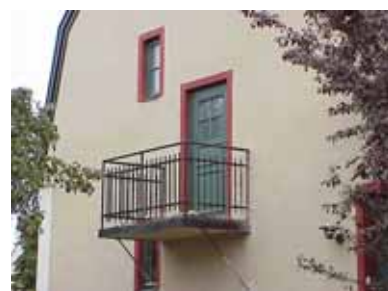
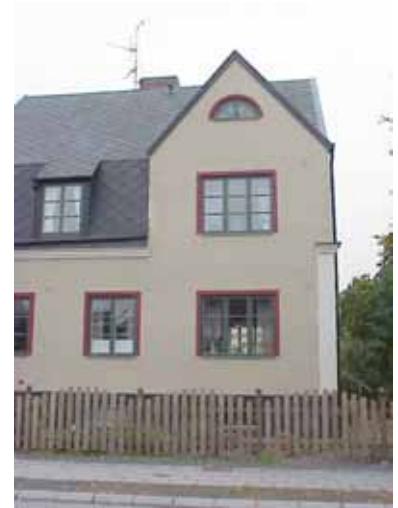
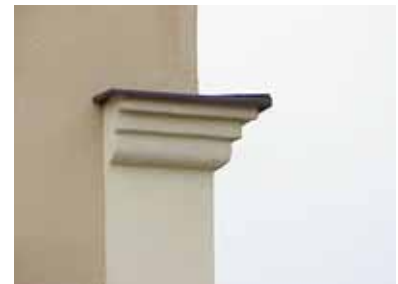
GULLIN 2 från N

fastighet: **GULLIN 2.**
adress: Vassgatan 13.
ålder: 1933.
arkitekt / byggm: S. Persson.
användning: Bostad.
antal våningar: 2½
sockel: Puts, målad mörkbrun.
väggar: Gulbeige puts.
tak: Mansardtak, mörkt bruna eternitplattor.
detaljer: Gröna spröjsade 2- och 3-lufts fönster. Grön lamelldörr med diagonalmönster. Frontespis mot norr med halvrunt spröjsat fönster högst upp. Balkong mot öster med grönt järnräcke och grön spegeldörr med spröjsat fönster. Mörkröda dörr- och fönsteromfattningar. Profilerad vit gesims. Vita hörnlisener. Ståndränna.

K = 2, M = 3.

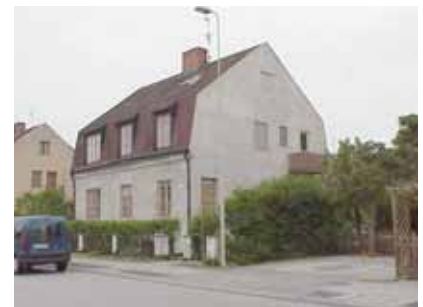
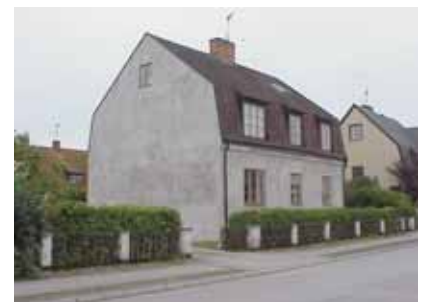
GULLIN 3 från V

Bruna spröjsade 2- och 3-lufts fönster. Ljusbrun lamelldörr med diagonalmönster. Balkong mot väster med räcke av brun korrugerad plåt. Profile-rad gesims. Ståndränna.

K = 3, M = 3.

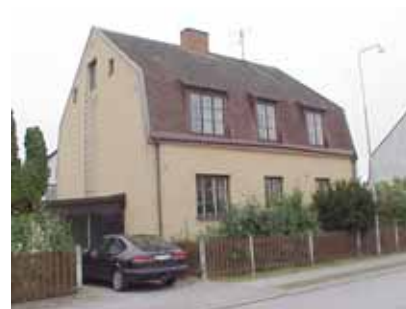
GULLIN 4 A från N

fastighet: **GULLIN 4, hus A.**
adress: Norra Änggatan 13, Vassgatan 9.
ålder: 1935. Ombyggt 1940, 1988.
arkitekt / byggm: S. Persson. (även 1940).
användning: Bostad.
antal våningar: 2½
sockel:
väggar: Gulbeige puts.
tak: Mansardtak, gråroda eternitplattor.
detaljer: Bruna spröjsade 2-lufts fönster. Brun dörr med utskurna facetter. Balkong mot väster med brunt järnräcke. Ståndränna.

värdering
kulturhistoriskt (K)
miljömässigt (M) **K = 3, M = 3.**

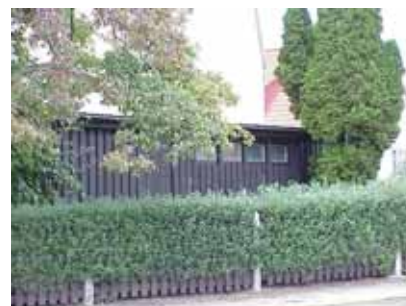
GULLIN 4 B från SO

fastighet: **GULLIN 4, hus B.**
adress: Vassgatan 9.
ålder:
arkitekt / byggm:
användning: Garage, förråd.
antal våningar: 1
sockel:
väggar: Mörkbrun locklistpanel.
tak: Pulpettak, svart trapetsplåt.
detaljer: Små hela bruna fönster. Mörkbrun dörr och garageport av stående panel.

värdering
kulturhistoriskt (K)
miljömässigt (M) **K = 5, M = 4.**

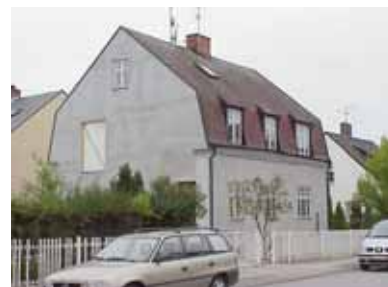
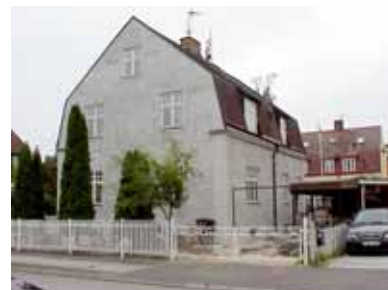
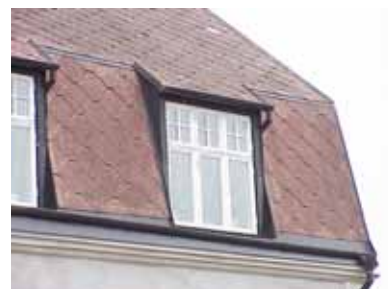
GULLIN 5 A från NV

fastighet: **GULLIN 5, hus A.**
adress: Sävgatan 1, Björklidsgatan 8.
ålder: 1934. Ombyggt 1961, 1966, 1971.
arkitekt / byggm: S. Persson. K. Ericsson (1961), Kjell-Åke Göransson (1971).
användning: Bostad.
antal våningar: 2½
sockel: Grå puts.
väggar: Grå puts.
tak: Mansardtak, röda eternitplattor.
detaljer: Vita 2-lufts fönster med småspröjsad överbåge.
Ljusbrun lamelldörr med skuret cirkelmönster och överljus. Hörnkedjor. Utkragande dörr- och fönsteromfattningar. Profilerad gesims. Ståndränna.

K = 3, M = 3.

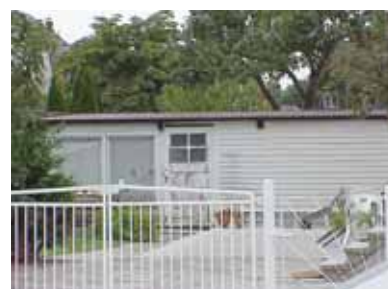
GULLIN 5 B från SV

fastighet: **GULLIN 5, hus B.**
adress: Sävgatan 1.
ålder: 1983.
arkitekt / byggm: Christer Persson.
användning: Carport, förråd, uterum.
antal våningar: 1
sockel:
väggar: Vit liggande panel.
tak: Pulpettak, rödbrun trapetsplåt.
detaljer: Vita stora hela fönster. Vit ramdörr med spröjsat fönster.

K = 5, M = 4.

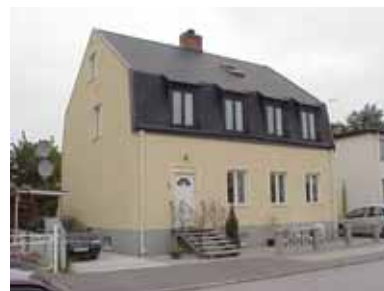
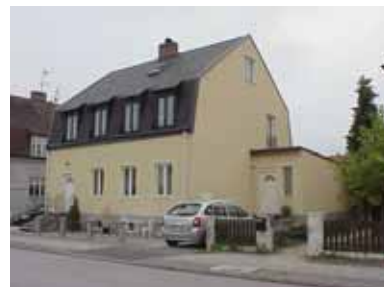
GULLIN 6 A från SV

fastighet: **GULLIN 6, hus A.**
adress: Sävgatan 3.
ålder: 1934. Ombyggt 1957.
arkitekt / byggm: S. Persson. K. Ericsson (1957).
användning: Bostad.
antal våningar: 2½
sockel: Gråmålad puts.
väggar: Ljust gul puts.
tak: Mansardtak, svarta plattor i eternitmönster, papp eller plåt.
detaljer: 2-lufts fönster, svarta i mansardtaket, i övrigt vita. Vit lamelldörr med spegelmönster och halvrun, spröjsat fönster. Slätputsade dörr- och fönsteromfattningar. Fransk balkong åt öster med svart järnräcke. Ståndränna.

K = 3, M = 3.

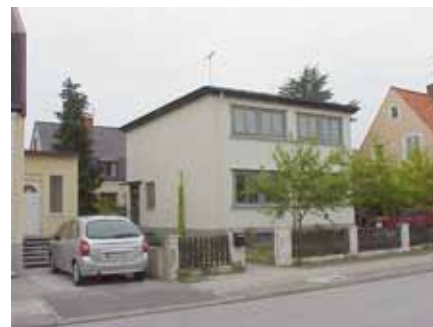
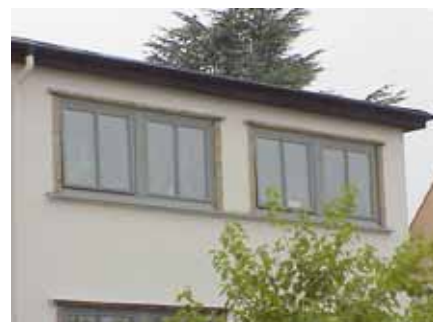
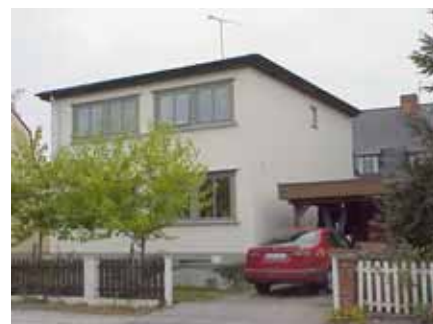
GULLIN 7 A från S

fastighet: **GULLIN 7, hus A.**
adress: Sävgatan 5.
ålder: 1936. Ombyggt 1939, 1992.
arkitekt / byggm: Oscar Isberg (även 1939). Preben Pedersen (1992).
användning: Bostad.
antal våningar: 2
sockel: Gråmålad puts.
väggar: Vit puts.
tak: Flackt, valmat sadeltak, svart falsad plåt.
detaljer: Gröna hela fönster med mittspröjs, parställda mot söder. Grön lamelldörr med kvadratmönster. Dörr- och fönsteromfattningar av gult tegel.

värdering
kulturhistoriskt (K) **K = 2, M = 3.**
miljömässigt (M) Ett fint funkishus med många av de typiska dragen kvar.

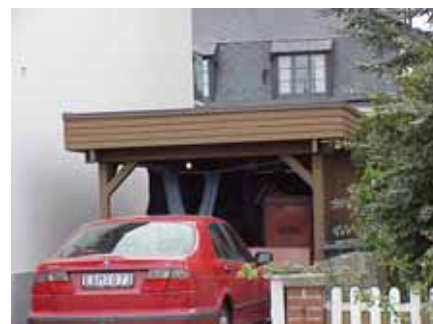
GULLIN 7 B från SO

fastighet: **GULLIN 7, hus B.**
adress: Sävgatan 5.
ålder: 1992.
arkitekt / byggm:
användning: Carport och förråd.
antal våningar: 1
sockel:
väggar: Bruna stolpar.
tak: Platt tak.
detaljer: Låda runt takfoten av brun liggande panel.

värdering
kulturhistoriskt (K) **K = 5, M = 4.**
miljömässigt (M)

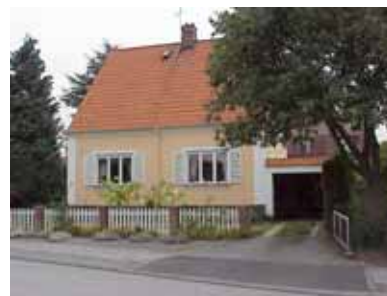
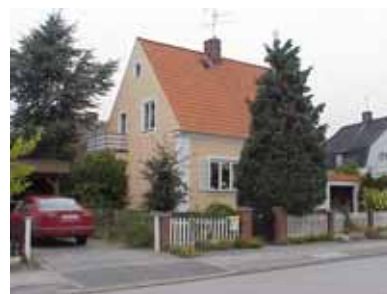
GULLIN 8 A från SO

fastighet: **GULLIN 8, hus A.**
adress: Sävgatan 7.
ålder: 1934.
arkitekt / byggm: Oscar Isberg.
användning: Bostad.
antal våningar: 1½
sockel: Brunmålad puts.
väggar: Gulröd puts.
tak: Sadeltak, rött 1-kupigt tegel.
detaljer: Vita 2- och 3-lufts fönster. Brun lamelldörr av ädelträ med facettmönster. Balkong åt väster på murade pelare, med räcke av vita stående brädor. Hörnlisener, avtrappad gesims, dörr- och fönsteromfattningar och avtrappade solbänkar, allt i vit slätputs. Vita fönsterluckor.

K = 3, M = 3.

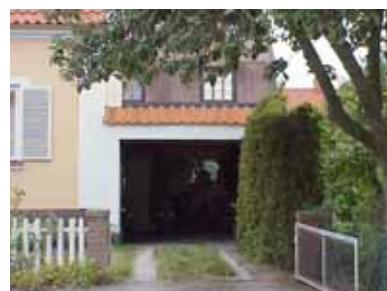
GULLIN 8 B från SO

fastighet: **GULLIN 8, hus B.**
adress: Sävgatan 7.
ålder: 1962.
arkitekt / byggm: Kai Krüger.
användning: Garage.
antal våningar: 1
sockel: Vit puts.
väggar: Vit puts.
tak: Platt tak.
detaljer: Garageport, ej synlig. Kant av taktegel mot söder.

K = 5, M = 4.

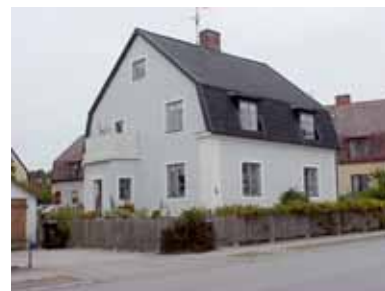
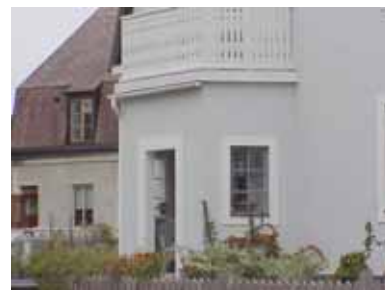
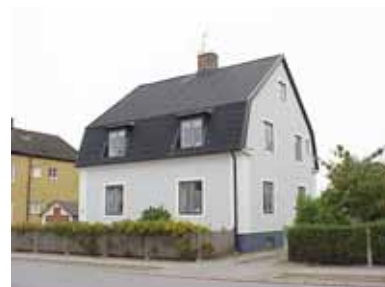
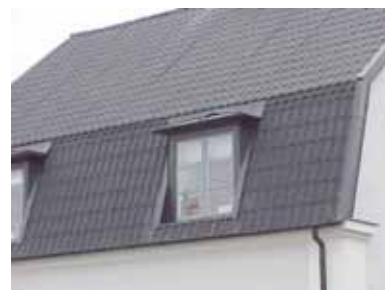
GULLIN 9 A från SO

fastighet: **GULLIN 9 A.**
adress: Norra Änggatan 11.
ålder: 1934.
arkitekt / byggm: Oscar Isberg.
användning: Bostad.
antal våningar: 2½
sockel: Gråblå målad puts.
väggar: Gråmålad puts.
tak: Mansardtak, mörkgrå tegelformad plåt.
detaljer: Gråblå spröjsade 2-lufts fönster. Veranda mot söder med murade väggar, två fönster och en dörröppning. Balkong över med räcke av vita figursågade brädor. Avtrappad gesims, hörnlisener och utkragande fönsteromfattningar, allt i vitmålad puts.

K = 3, M = 3.

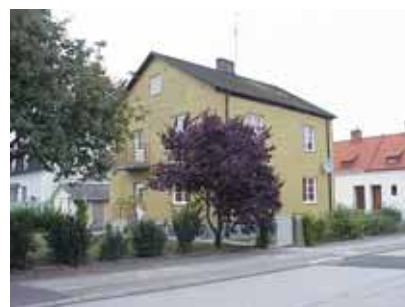
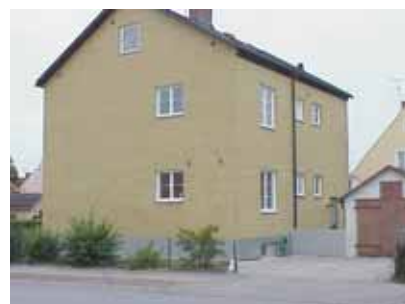
GULLIN 10 A från SV

fastighet: **GULLIN 10, hus A.**
adress: Sävgatan 9, Norra Änggatan 9.
ålder: 1934.
arkitekt / byggm: Oscar Isberg.
användning: Bostad.
antal våningar: 2½
sockel: Gråmålad cement.
väggar: Gult tegel.
tak: Sadeltak, mörkgrå betongpannor.
detaljer: Vita spröjsade 2-lufts fönster. Vit lamelldörr med spröjsat fönster. Balkong åt väster med svart järnräcke.

värdering
kulturhistoriskt (K)
miljömässigt (M) **K = 4, M = 3.**

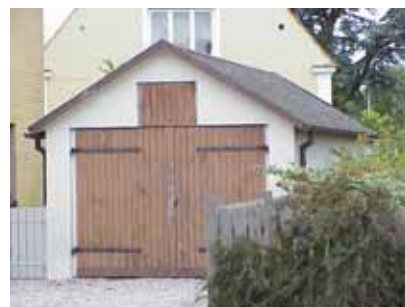
GULLIN 10 B från O

fastighet: **GULLIN 10, hus B.**
adress: Norra Änggatan 9.
ålder: 1957.
arkitekt / byggm: Johan Persson.
användning: Garage.
antal våningar: 1
sockel:
väggar: Vit puts.
tak: Sadeltak, grå eternitplattor.
detaljer: Brun garageport av stående panel. Grå bräddörr. Brun lucka i gavelspetsen mot öster.

värdering
kulturhistoriskt (K)
miljömässigt (M) **K = 5, M = 4.**
