fastighet: **PALM 4, hus A.**
adress: Gosselmansgatan 5.
ålder: 1907. Ombyggt 1950, 1978.
arkitekt / byggm: Tage Billgren (1950), Bengt Celander (1978).
användning: Bostad.
antal våningar: 2½
sockel: Svartmålad puts.
väggar: Rött tegel, mot gården ljusgrön puts.
tak: Sadeltak, rött 1-kupigt tegel.
detaljer: Vita korsdelade fönster. Ljusbrun pardörr av fur med speglar och rundat, spröjsat överljus. Avtrappad kornisch över porten med rundat formtegel och vitt putsparti under. Rundad portöppning. Avtrappad gesims med tandsnitt av rundat formtegel, mot gården vit avtrappad gesims. Enkla utkragande gördelband. Bröstningsband i ovanvåningen av formtegel, krönt med vit plåt. Stickbågar och solbänkar.

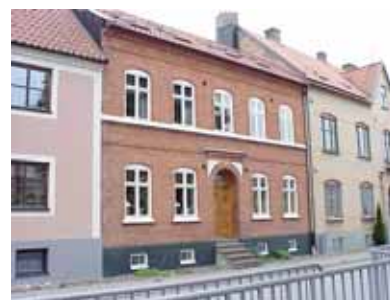
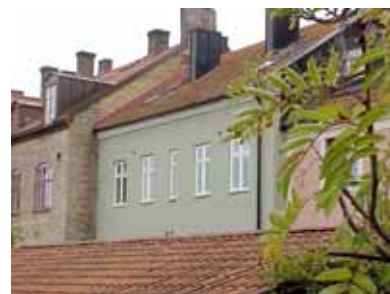
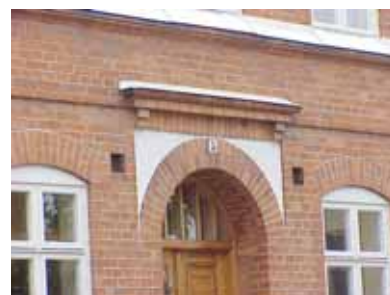
K = 2, M = 2 (gata), K = 4, M = 3 (gård).

PALM 4 A från NV

PALM 4 A från N

PALM 4 A från V KORNISCH

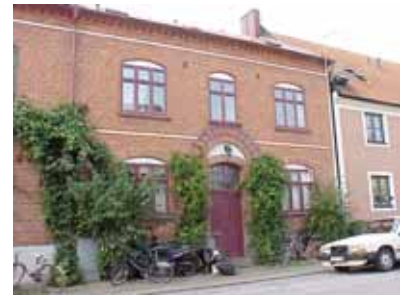
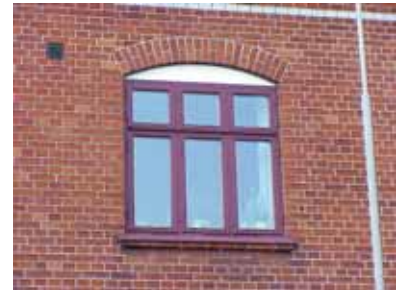
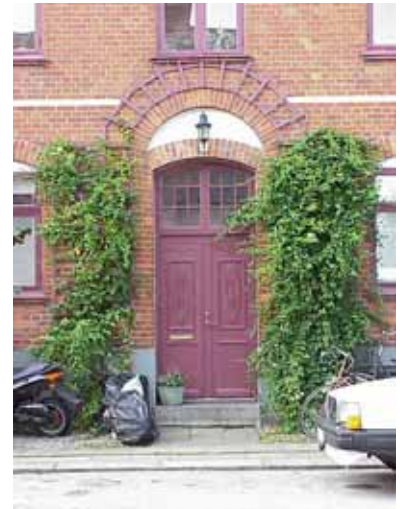
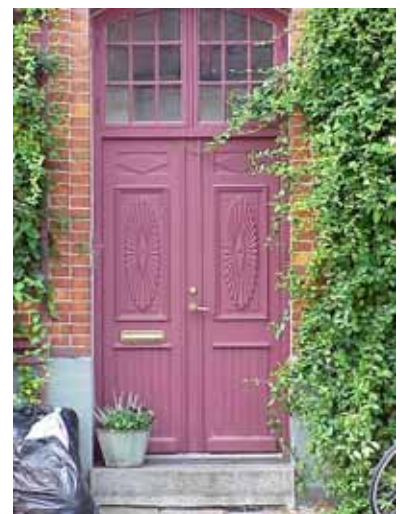
fastighet: **PALM 5.**
adress: Dragargatan 4.
ålder: 1907.
arkitekt / byggm: Peter Boisen.
användning: Bostad.
antal våningar: 2½
sockel: Gråmålad puts.
väggar: Rött tegel.
tak: Sadeltak, röd falsad plåt.
detaljer: Vinröda 2- och 3-lufts fönster med överbågar. Vinröd pardörr med skurna speglar med romber och blommor. Rundat spröjsat överljus. Rundbåge över porten med vitt putsparti under. Avtrappad gesims med tandsnitt i rundat formtegel. Dekorränder av vitglaserat tegel. Sockellist av rundat formtegel. Stickbågar med vit puts under. Solbänkar.

K = 2, M = 2.

PALM 5 från O

PALM 5 från NO FÖNSTER

PALM 5 från NO PORTAL

PALM 5 från NO PORT

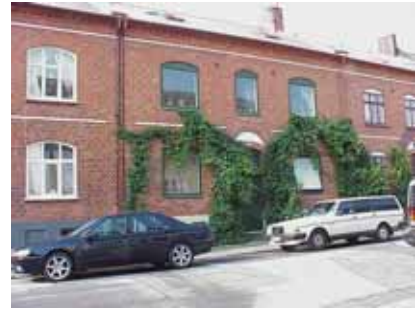
PALM 6 A från O

fastighet: **PALM 6, hus A.**
adress: Dragargatan 6.
ålder: 1907. Ombyggt 1971.
arkitekt / byggm: Peter Boisen. Lars Olofsson (1971).
användning: Bostäder.
antal våningar: 2½
sockel: Vitmålad puts.
väggar: Rött tegel.
tak: Sadeltak, röd falsad plåt.
detaljer: Gröna hela fönster. Grön masonitklädd dörr med fönster och rundat, spröjsat överljus. Mot gård röda dörrar med stående panel och spröjsade fönster. Rundbåge över porten med vitt putsparti under. Avtrappad gesims med tandsnitt i rundat formtegel. Dekorränder av vitglaserat tegel. Sockellist av rundat formtegel. Stickbågar med grön puts under. Två kupor åt väster, klädda med röd plåt. Trapphus med svart och vitt kakel på golvet. På gården 8-kantigt växthus med brun trästomme och topptak av klar korrugerad plast.

K = 3, M = 2.
Många ursprungliga detaljer finns kvar, men de nya hela fönstren har förändrat husets uttryck negativt.

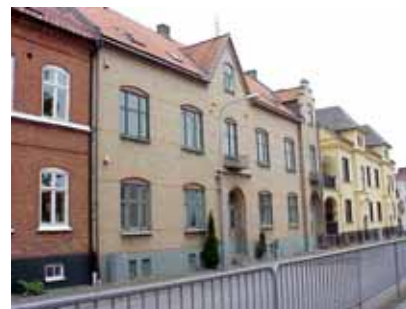
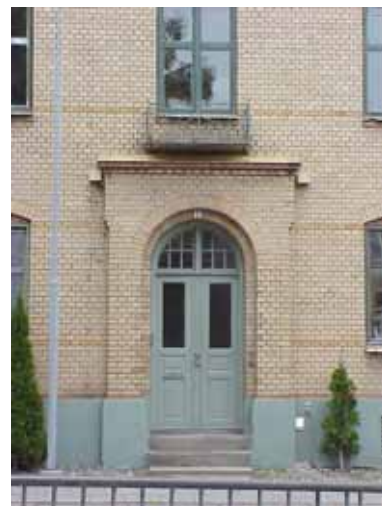
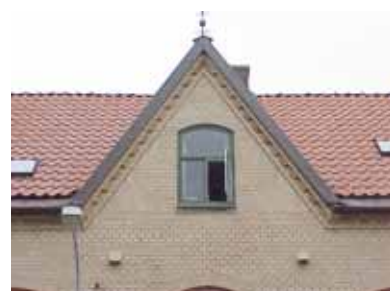
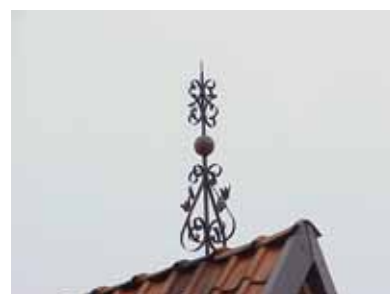
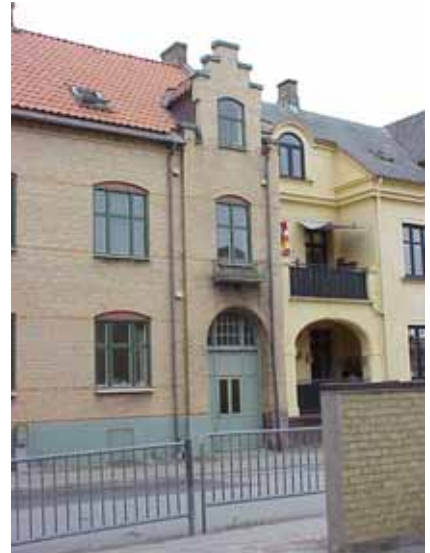
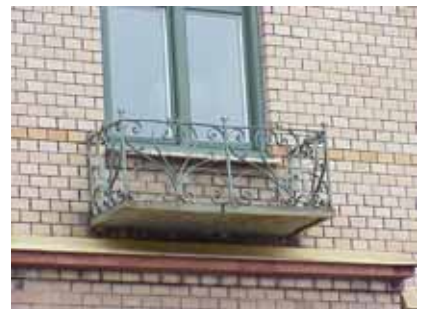
fastighet: **PALM 7, hus A.**
adress: Gosselmansgatan 7.
ålder: 1908. Ombyggt 1916, 1959, 1972.
arkitekt / byggm: Henrik Nilsson (1916), K. Ericsson (1959), Lars Olofsson (1972).
användning: Bostäder.
antal våningar: 2½
sockel: Gråmålad puts.
väggar: Gult, hårdbränt tegel, mot gård gult tegel.
tak: Sadeltak, rött 1-kupigt tegel.
detaljer: Gröna 2- och 3-lufts fönster med överbågar, röda mot gården. Grön pardörr och tredelad port med speglar, fönster och rundade, spröjsade överljus. Utkragande portal med avtrappad kornisch. Trekantig frontespis med mönstermurning och sirlig spira. Risalit med trappstegsgavel vid porten. Avtrappad gesims med tandsnitt av rundat tegel. Dekorband av mörkare tegel. Skålad sockellist av formtegel. Två mycket små balkonger med gröna, sirliga smidesräcken. Stickbågar. Solbänkar av formtegel.
Mot gården ett fyrkantigt trapporn, avtrappad gesims och två kupor med sadeltak, klädda med brun plåt.

K = 1, M = 2.

PALM 7 A från NV

PALM 7 A från SV PORTAL

PALM 7 A från SV FRONTESPIS

PALM 7 A från NV SPIRA

PALM 7 A från V RISALIT

PALM 7 A från V SMIDE

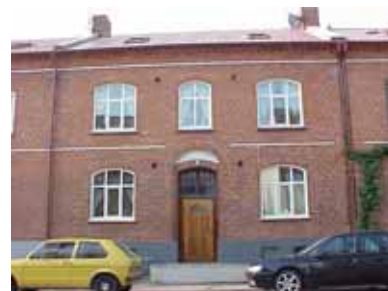
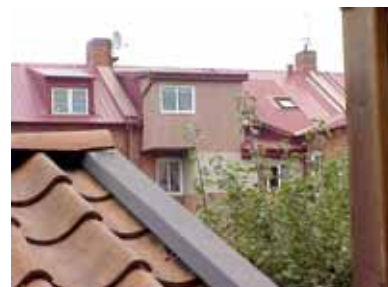
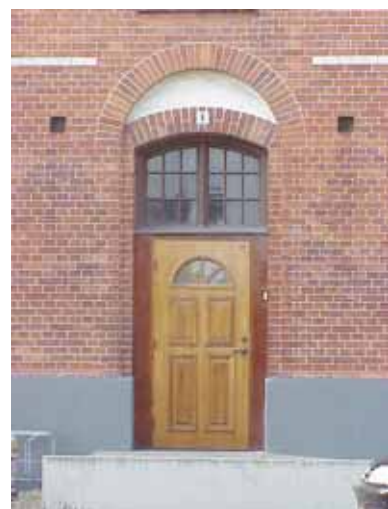
fastighet: **PALM 8, hus A.**
 adress: Dragargatan 8.
 ålder: 1907. Ombyggt 1994.
 arkitekt / byggm: Peter Boisen.
 användning: Bostäder.
 antal våningar: 2½
 sockel: Gråmålad puts.
 väggar: Rött tegel.
 tak: Sadeltak, röd falsad plåt.
 detaljer: Vita rundade fönster, delade till sex och fyra rutor.
 Klarlackad lamelldörr med speglar och halvrunnt,
 spröjsat fönster. Mörkbrunt, spröjsat överljus.
 Rundbåge över porten med vitt putsparti under.
 Avtrappad gesims med tandsnitt i rundat formtegel.
 Dekorränder av vitglaserat tegel. Sockellist av rundat formtegel. Stickbågar och solbänkar. Utbyggnad åt väster med fasad av putsplattor i brunrött och gulvitt och röd plåt över takfallet.

K = 2, M = 2 (gata), K = 5, M = 5 (gård).
 Tillbyggnaden med sin fasad av putsplattor dominerar tyvärr gårdssidan.

PALM 8 A från NO

PALM 8 A från V

PALM 8 A från NO PORTAL

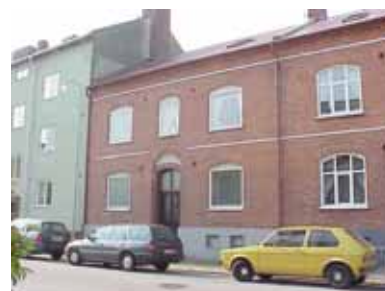
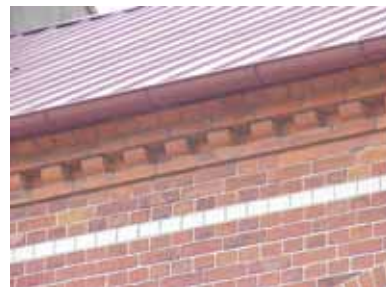
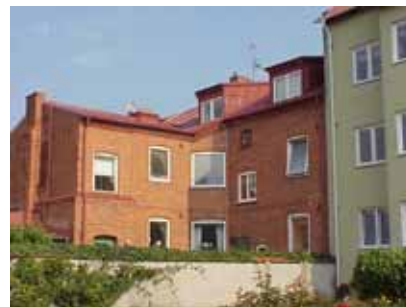
fastighet: **PALM 9, hus A.**
 adress: Dragargatan 10.
 ålder: 1907. Ombyggt 1954, 1964, 1968.
 arkitekt / byggm: Peter Boisen. Bertil Sandin (1954), Ulf Söderman (1964), Rolf Larsson (1968).
 användning: Bostäder.
 antal våningar: 2½
 sockel: Gråmålad puts.
 väggar: Rött tegel.
 tak: Sadeltak, röd falsad plåt.
 detaljer: Vita hela fönster. Mörkbrun dörr med fönster, stående panel och rundat överljus. Gröna masonitklädda dörrar mot gård. Rundbåge över porten med vitt putsparti under. Avtrappad gesims med tandsnitt i rundat formtegel. Dekorränder av vitglaserat tegel. Sockellist av rundat formtegel. Stickbågar med vit puts under. Trapphus med svart och vitt kakel på avsatserna. Två kupor mot väster, klädda med röd plåt. Avtrappad gesims mot gården.

K = 3, M = 2.
 Många ursprungliga detaljer finns kvar, men de nya hela fönstren har förändrat husets uttryck negativt.

PALM 9 A från N

PALM 9 A från N GESIMS

PALM 9 A från S

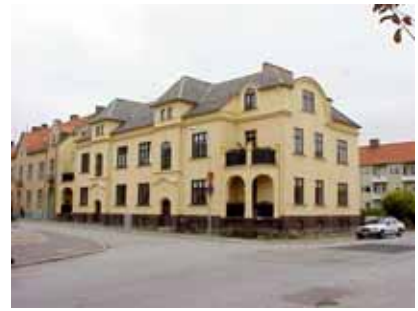
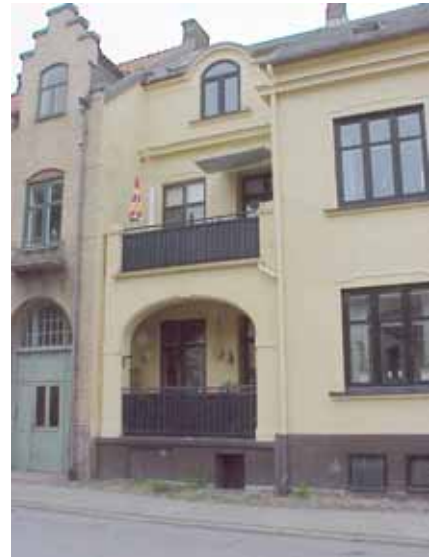
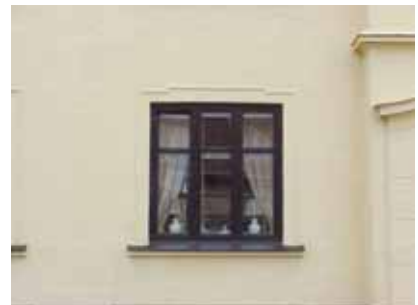
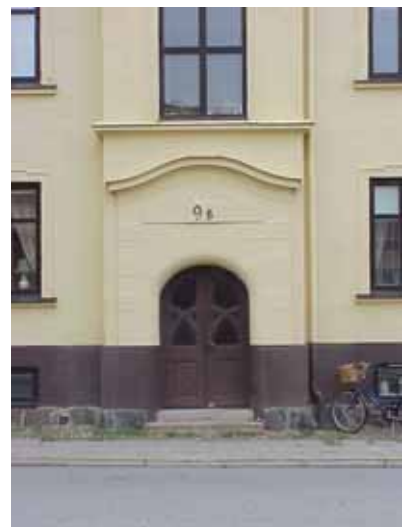
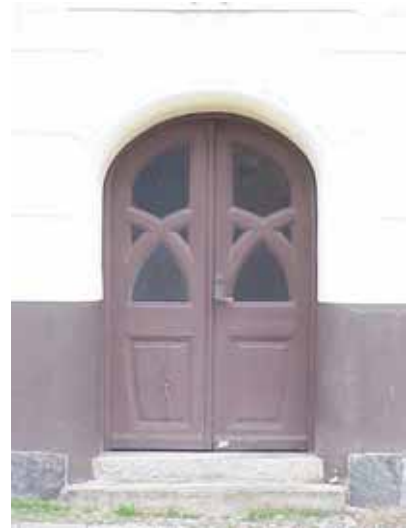
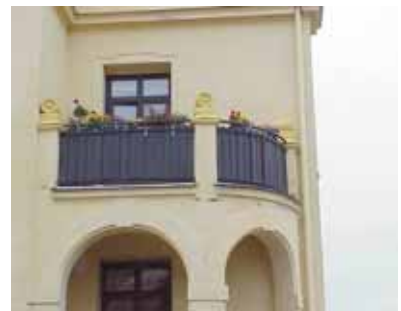
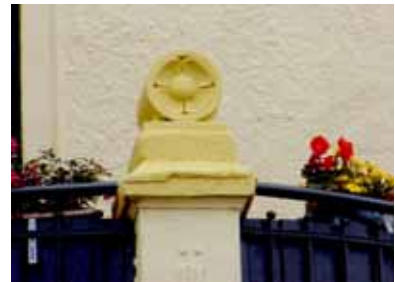
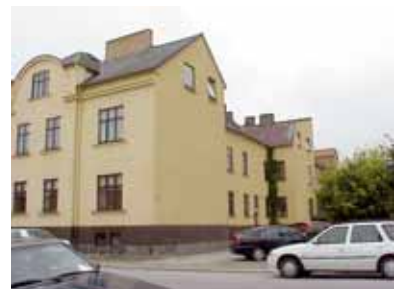
fastighet: **PALM 10, hus A.**
adress: Gosselmansgatan 9.
ålder: 1907.
arkitekt / byggm: Henrik Nilsson.
användning: Bostäder.
antal våningar: 2½
sockel: Murad natursten nederst, däröver brunmålad puts.
väggar: Gul stänkputs.
tak: Valmat sadeltak, grå papp i form som eternitplattor.
detaljer: Bruna kors- och 6-delade fönster. Bruna rundade pardörrar i jugendstil med speglar och råglasfönster. Bruna lamelldörrar i ädelträ med stående panel mot öster. Två utkragande trapphus med överbyggnader. Två portaler med rundade, profilerade kornischer, putsdekor i form av solstrålar och rundad portöppning. Två inbyggda verandor med balkonger över, med rundade öppningar som har utkragande omfattningar med slutsten och räcken av svart järn. Putsade balkongstolpar med dekor, knoppar med kapitäl och liggande cylindrar. Frontespis mot söder. Profilerad gesims och gördelband. Profilerade fönsteromfattningar och solbänkar i slätputs.

Trappuppgångar med svartvitt kakelgolv och röda pardörrar med speglar och fönster. Trappräcke med ståndare av delvis vridet fyrkantsjärn med små och stora blommor.

K = 1, M = 1.

PALM 10 A från SV

PALM 10 A från SV LOGGIA

PALM 10 A från SV FÖNSTER

PALM 10 A från SV PORTAL

PALM 10 A från SV PORT

PALM 10 A från SV BALKONG

PALM 10 A från SV
BALKONGSTOLPE

PALM 10 A från SO

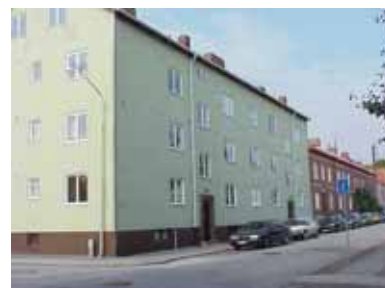
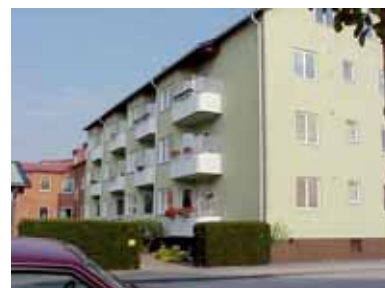
fastighet: **PALM 11, hus A.**
adress: Dragargatan 12.
ålder: 1947.
arkitekt / byggm: Karl Ek.
användning: Bostäder.
antal våningar: 3
sockel: Brunmålad grov puts.
väggar: Ljusgrön puts.
tak: Sadeltak, rött 1-kupigt tegel.
detaljer: Vita 2-lufts fönster. Mörkbruna lamelldörrar med fönster och spegelmönster. Avtrappade portomfattningar av rött tegel. 12 balkonger åt väster med räcken av vit trapetsplåt.

K = 3, M = 3.

PALM 11 A från SO

PALM 11 A från S

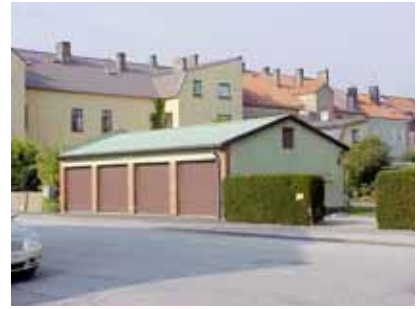
PALM 11 B från O

fastighet: **PALM 11, hus B.**
adress: Bruksgatan 28.
ålder: 1962.
arkitekt / byggm: K. Ericsson.
användning: Garage.
antal våningar: 1
sockel:
väggar: Ljusgrön puts.
tak: Sadeltak, ljusgrön plåt i taktegelform.
detaljer: Fyra bruna garageportar av plåt, med mönster av stående panel. Rött tegel mellan portarna.

värdering
kulturhistoriskt (K)
miljömässigt (M) **K = 5, M = 3.**

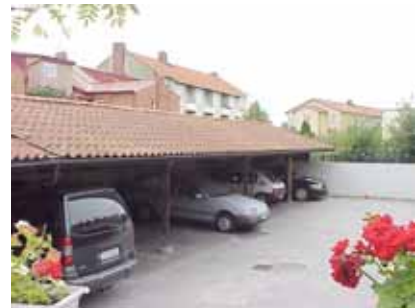
PALM 12 från NV

fastighet: **PALM 12.**
adress: Gosselmansgatan 3.
ålder: 1978.
arkitekt / byggm: Lundquist & Rendahl.
användning: Garage.
antal våningar: 1
sockel:
väggar: Vitmålad betong och bruna stolpar.
tak: Sadeltak, rött 1-kupigt tegel.
detaljer: Gavelspets i rödbrun stående panel.

värdering
kulturhistoriskt (K)
miljömässigt (M) **K = 5, M = 4.**

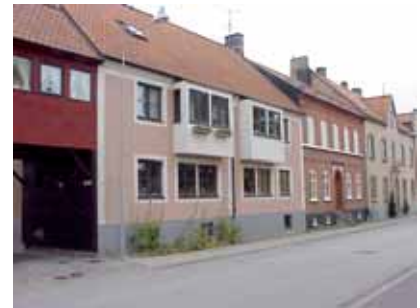
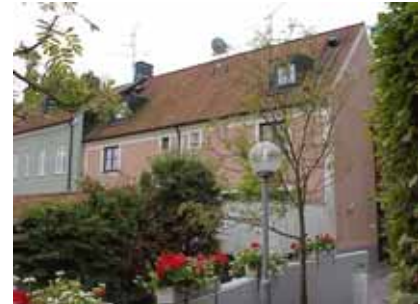
fastighet: **PALM 13.**
adress: Gosselmansgatan 3 B.
ålder: 1978.
arkitekt / byggm: Lundquist & Rendahl.
användning: Bostad.
antal våningar: 2½
sockel: Ljust gråmålad puts.
väggar: Rosa puts.
tak: Sadeltak, rött 1-kupigt tegel.
detaljer: Mörkbruna hela fönster, spröjsade till fyra rutor.
Svart lamelldörr med mönster av stående panel.
Avtrappad vit gesims. Vita hushörn och fönsteromfattningar. Burspråk mot väster med vit liggande panel. Kupa mot öster, klädd med svart plåt. Uteplats mot öster.

värdering
kulturhistoriskt (K) **K = 2, M = 2.**
miljömässigt (M) ingår i en radhuslänga med varierat uttryck, genomarbetade detaljer och nätt anpassad skala.

PALM 13 – 14 från NV

PALM 13 – 14 från N

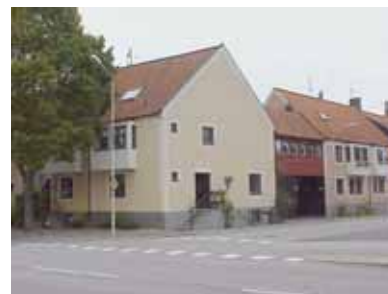
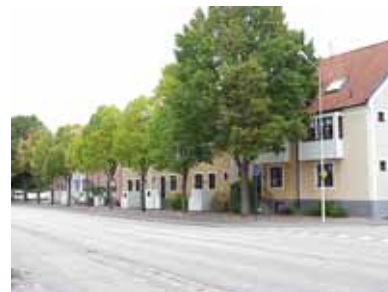
fastighet: **PALM 15.**
adress: Gosselmansgatan 1.
ålder: 1978.
arkitekt / byggm: Lundquist & Rendahl.
användning: Bostad.
antal våningar: 2½
sockel: Ljust gråmålad puts.
väggar: Gul puts.
tak: Sadeltak, rött 1-kupigt tegel.
detaljer: Mörkbruna hela fönster, spröjsade till fyra rutor.
Svart lamelldörr med mönster av stående panel.
Avtrappad vit gesims. Vita hushörn och fönsteromfattningar. Infart till gård är överbyggd, väggarna klädda med röd liggande panel. Vid sidan av infarten svart stående panel. Burspråk mot norr med vit liggande panel. Kupa mot söder, klädd med svart plåt. Uteplats mot söder.

K = 2, M = 2.
ingår i en radhuslänga med varierat uttryck, genomarbetade detaljer och nätt anpassad skala.

PALM 15 från NV

PALM 15 – 23 från V

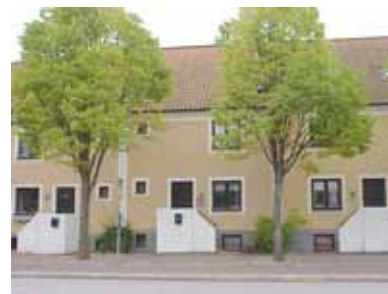
PALM 17 – 19 från NV

fastighet: **PALM 17.**
adress: Kristianstadsvägen 18 B.
ålder: 1978.
arkitekt / byggm: Lundquist & Rendahl.
användning: Bostad.
antal våningar: 2½
sockel: Ljust gråmålad puts.
väggar: Gul puts.
tak: Sadeltak, rött 1-kupigt tegel.
detaljer: Bruna 2-lufts fönster med en spröjs. Brun lamell-dörr med mönster av stående panel. Yttertrappa med räcke av vitmålad betong. Avtrappad vit gesims. Vita hushörn och dörr- och fönsteromfattningar. Fransk balkong mot söder med svart järnräcke. Kupa mot söder, klädd med svart plåt. Uteplats mot söder.

värdering
kulturhistoriskt (K)
miljömässigt (M) **K = 2, M = 2.**
ingår i en radhuslänga med varierat uttryck, genomarbetade detaljer och nätt anpassad skala.

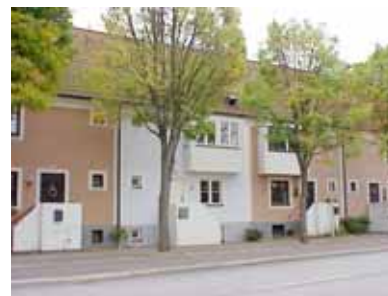
PALM 21 – 23 från N

fastighet: **PALM 21.**
adress: Kristianstadsvägen 18 F.
ålder: 1978.
arkitekt / byggm: Lundquist & Rendahl.
användning: Bostad.
antal våningar: 2½
sockel: Ljust gråmålad puts.
väggar: Rosa puts.
tak: Sadeltak, rött 1-kupigt tegel.
detaljer: Bruna 2-lufts fönster med en spröjs. Brun lamell-dörr med mönster av stående panel. Yttertrappa med räcke av vitmålad betong. Avtrappad vit gesims. Vita hushörn och dörr- och fönsteromfattningar. Burspråk mot norr med vit liggande panel. Fransk balkong mot söder med svart järnräcke. Kupa mot söder, klädd med svart plåt. Uteplats mot söder.

värdering
kulturhistoriskt (K)
miljömässigt (M) **K = 2, M = 2.**
ingår i en radhuslänga med varierat uttryck, genomarbetade detaljer och nätt anpassad skala.

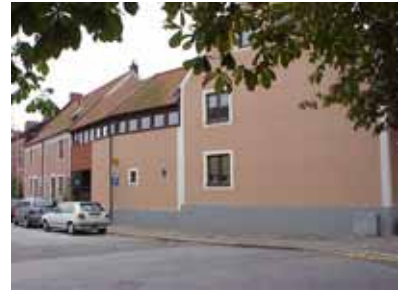
PALM 23 från N

fastighet: **PALM 23.**
adress: Kristianstadsvägen 18 F.
ålder: 1978.
arkitekt / byggm: Lundquist & Rendahl.
användning: Bostad.
antal våningar: 2½
sockel: Ljust gråmålad puts.
väggar: Brunrosa puts.
tak: Sadeltak, rött 1-kupigt tegel.
detaljer: Bruna 2-lufts fönster med en spröjs. Brun lamell-dörr med mönster av stående panel. Avtrappad vit gesims. Vita hushörn och dörr- och fönsteromfattningar. Port till gård genom huset, väggarna klädda med svart stående panel. Över denna röd liggande panel. Kupa mot söder, klädd med svart plåt. Uteplats mot söder.

värdering
kulturhistoriskt (K) **K = 2, M = 2.**
miljömässigt (M) ingår i en radhuslänga med varierat uttryck, genomarbetade detaljer och nätt anpassad skala.

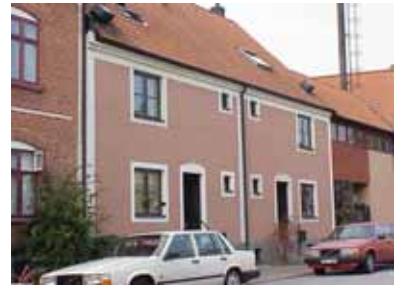
PALM 24 – 25 från O

fastighet: **PALM 24.**
adress: Dragargatan 2 A.
ålder: 1978.
arkitekt / byggm: Lundquist & Rendahl.
användning: Bostad.
antal våningar: 2½
sockel: Gråmålad puts.
väggar: Brunrosa puts.
tak: Sadeltak, rött 1-kupigt tegel.
detaljer: Bruna 2-lufts fönster med en spröjs. Brun lamell-dörr med mönster av stående panel. Avtrappad vit gesims. Vita hushörn och dörr- och fönsteromfattningar. Fransk balkong mot väster med svart järnräcke. Kupa mot väster, klädd med svart plåt. Uteplats mot väster.

värdering
kulturhistoriskt (K) **K = 2, M = 2.**
miljömässigt (M) ingår i en radhuslänga med varierat uttryck, genomarbetade detaljer och nätt anpassad skala.
