fastighet: **ARESKOUG SÖDRA 1, hus A.**
adress: Jennygatan 3.
ålder: Ombyggt 1905, 1984.
arkitekt / byggm: Peter Boisen (1905), Eva Ferlinger (1984).
användning: Bostäder, lokaler (internet café).
antal våningar: 2, med hög källarvåning.
sockel: Gråmålad puts.
väggar: Vitmålad puts.
tak: Valmat sadeltak, grå falsad plåt.
detaljer: Gröna 2-lufts fönster med överbåge. Brunmålad pardörr med speglar, glasrutor och överljus. Framför rutorna sirliga galler av gjutjärn med ängel, urnor, vindruvor, nötter och ekorrar. Markerad gråmålad portal med profilerad omfattning och kornisch på täta konsoler. Hela fasaden har band- och kvaderrustik, djup på sockeln. Avtrappade sockel-, gördel- och bröstningslister. Kraftig profilerad gesims med täta konsoler. Profilerade fönsteromfattningar med facettslutsten och solbänkar i bottenvåningen. Fönsteromfattningarna i ovanvåningen har pilastrar med facetter, solbänkar och kraftiga profilerade kornischer på volutkonsoler. Ståndränna. Yttertrappa av kalksten. Halvrunt trapptorn mot gård.

ARESKOUG SÖDRA 1, hus A

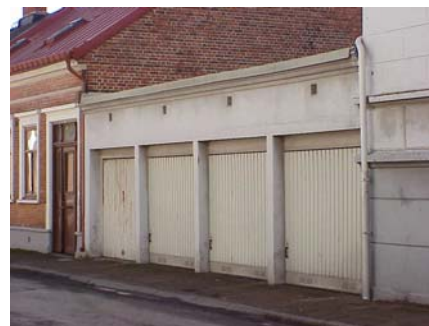
ARESKOUG S 1 B från NV

Fyra vita garageportar, stående träpanel.

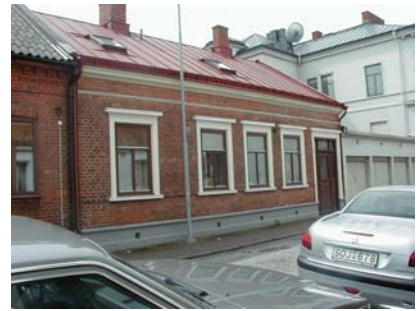
ARESKOUG S 2 A från NO

fastighet: **ARESKOUG SÖDRA 2, hus A.**
 adress: Föreningsgatan 4.
 ålder: 1885. Ombyggt 1987.
 arkitekt / byggm: Troligen Peter Boisen. Kjell Skantz (1987).
 användning: Bostad.
 antal våningar: 1½, 2 mot gård.
 sockel: Gråmålad puts.
 väggar: Rött fogstruket tegel.
 tak: Sadeltak, mansard åt gård, röd falsad plåt.
 detaljer: Brun 2-lufts fönster med överbåge, mot gård vita. På ovanvåningen spröjsade fönster. Brun 3-delad port med facettspeglar, dekor med kanneleringar och tandsnittslist, fönster och överljus. Mot gård brun port med överljus och stående pärlspont. Brun glasad ramdörr av stående panel. Profilerade port- och fönsteromfattningar i vit puts med kornischer och solbänkar. Vitputsad profilerad gesims och dekorlist. Mot gården avtrappad gesims i tegel med tandsnitt. Frontespis mot gården. Stickbågar. Ståndränna. Portgång genom huset med klinkergolv, bröstningspanel av brun pärlspont och brun pardörr med speglar och råglasfönster.

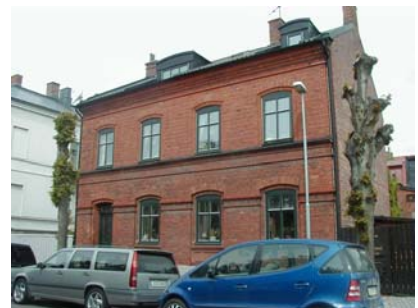
ARESKOUG S 2 B från SO

fastighet: **ARESKOUG SÖDRA 2, hus B.**
 adress: Engelbrektskatan 3.
 ålder: 1890. Ombyggt 1947, 1960, 1987.
 arkitekt / byggm: Peter Boisen. Tore Johansson (1947), Karl Erikson (1960), Kjell Skantz (1987).
 användning: Bostäder.
 antal våningar: 2½
 sockel: Gråmålad puts.
 väggar: Rött tegel.
 tak: Sadeltak, grå korrugerad eternit.
 detaljer: Mörkgröna korsdelade fönster. Mörkgrön glasad pardörr med speglar och överljus. Indragna bröstningspartier. Fönsteromfattningar i formtegel. Gesims och gördelband av formtegel med tandsnitt, äggstav och facettlist. Stickbågar. Två kupor mot söder, klädda med svart plåt. Yttertrappa av granit med sidobalustrader.

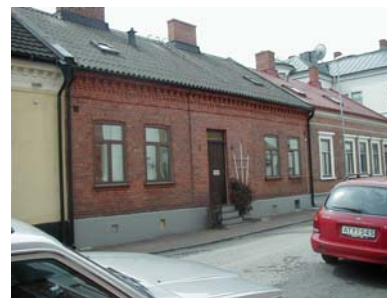
ARESKOUG S 3 från NO

fastighet: **ARESKOUG SÖDRA 3.**
 adress: Föreningsgatan 6, Engelbrektsgränd 5.
 ålder: 1800-tal. Ombyggt 1912, 1919, 1962, 1984.
 arkitekt / byggm: Henrik Nilsson (1912 och 1919), Kai Krüger (1962), Rolf Westerberg (1984).
 användning: Bostad och kontor.
 antal våningar: 1, 2 mot söder.
 sockel: Gråmålad puts.
 väggar: Rött tegel.
 tak: Sadeltak, mansard mot söder. Grå korrugerad eternit, svart plåt i mansard.
 detaljer: Brun 2-lufts fönster med överbåge, mot gård vita i olika storlekar. Brun lamelldörr i ädelträ med överljus. Entréparti något framdraget. Kraftig avtrappad gesims med tandsnitt och strömskift. Stickbågar. Yttertrappa med klinker.

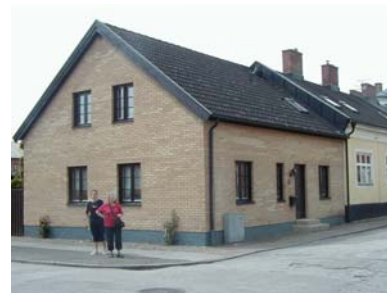
ARESKOUG S 5 A från NO

fastighet: **ARESKOUG SÖDRA 5, hus A.**
 adress: Föreningsgatan 10.
 ålder: 1982.
 arkitekt / byggm: Kommunaltekn. Systemvillor AB.
 användning: Bostad.
 antal våningar: 1½
 sockel: Gråmålad puts.
 väggar: Gult tegel.
 tak: Sadeltak, svart 2-kupig betongpanna.
 detaljer: Mörkbruna 2-lufts spröjsade fönster. Mörkbrun spegeldörr. Enkel avtrappad gesims. Två kupor åt söder, klädda med svart plåt.

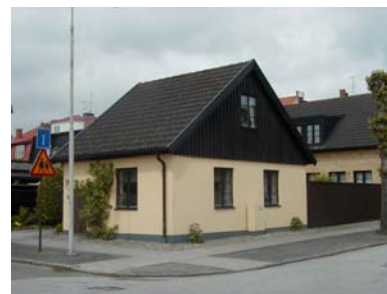
ARESKOUG S 5 B från SO

fastighet: **ARESKOUG SÖDRA 5, hus B.**
adress: Engelbrektsgatan 9.
ålder: 1982.
arkitekt / byggm: Kommunaltekn. Systemvillor AB.
användning: Förråd.
antal våningar: 1½
sockel: Gråmålad puts.
väggar: Gul puts.
tak: Sadeltak, svart 2-kupig betongpanna.
detaljer: Mörkbruna 2-lufts spröjsade fönster. Gavelspets klädd med svart lockpanel.

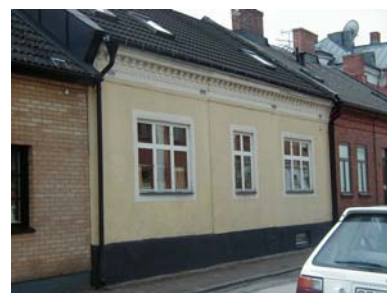
ARESKOUG S 7 från NO

fastighet: **ARESKOUG SÖDRA 7, hus A.**
adress: Engelbrektsgatan 7.
ålder: 1885. Ombyggt 1943, 1948, 1980.
arkitekt / byggm: Peter Boisen. Karl Erikson (1943), Bertil Sandin (1948), Herman Herrvik (1980).
användning: Bostad.
antal våningar: 1½
sockel: Svartmålad puts.
väggar: Gulmålad slätputs.
tak: Sadeltak, svart 2-kupig betongpanna.
detaljer: Vita 2- och 3-lufts spröjsade fönster. Vit lamelldörr med spegelmönster, spröjsat fönster, över- och sidoljus. Vita fönsteromfattningar. Kraftig vit gesims, profilerad och med dubbelt tandsnitt. Två kupor åt söder, klädda med svart plåt.
