fastighet: **LUNDGREN SÖDRA 3, hus A.**
adress: Hejdegatan 23.
ålder: Ombyggt 1913, 1940, 1950.
arkitekt / byggm: J. Svensson (1913), Oscar Isberg (1940), Bertil Nordström (1950).
användning: Bostad.
antal våningar: 1½
sockel: Gråmålad puts.
väggar: Grön spritputs.
tak: Sadeltak, röd eternit.
detaljer: Bruna 3-lufts spröjsade fönster. Två gröna lamelldörrar med panel i fiskbensmönster och runt fönster. Vita dörr- och fönsteromfattningar. Profilerad gulgrå gesims. Yttertrappa klädd med röd kakel, som också ligger som en kant längs huset. Två kupor mot söder, klädda med grå plåt. Ståndränna.

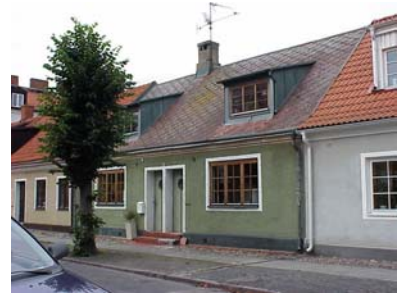
LUNDGREN S 3 A från SO

K = 3, M = 2.

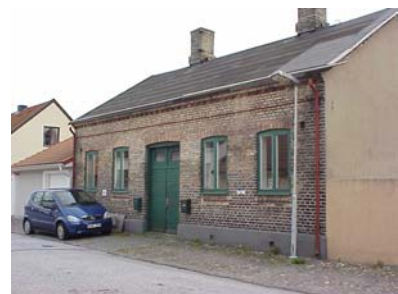
LUNDGREN S 3 B från NV

fastighet: **LUNDGREN SÖDRA 3, hus B.**
adress: Lilla Tobaksgatan 6.
ålder: 1887.
arkitekt / byggm: Peter Boisen.
användning: Bostad.
antal våningar: 1
sockel: Gråmålad puts.
väggar: Gulgrått fogstruket tegel, gavlarna i grå puts.
tak: Sadeltak, svart papp.
detaljer: Gröna 2-lufts fönster. Grön parport med liggande pärlspontpanel och överljus. Avtrappad gesims med tandsnitt i rött tegel. Stickbågar och dekorrande i rött tegel. Ankarjärn på gavlarna.

K = 2, M = 2.

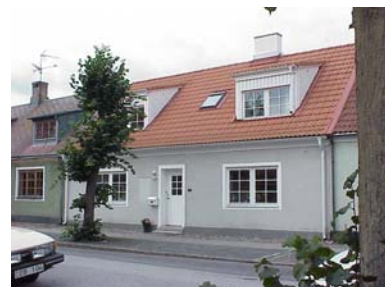
LUNDGREN S 4 A från SO

fastighet: **LUNDGREN SÖDRA 4, hus A.**
adress: Hejdegatan 25.
ålder: Ombyggt 1946, 1954, 1996.
arkitekt / byggm: Tore Johansson (1946), U. B. Andersson (1954).
användning: Bostad.
antal våningar: 1½
sockel: Gråmålad puts.
väggar: Ljusgrå spritputs.
tak: Sadeltak, lätt utsvängt, rött 2-kupigt tegel.
detaljer: Vita hela 2-lufts fönster med lösa spröjsar. Vit lamelldörr med spröjsat fönster. Avtrappad vit gesims. Vita dörr- och fönsteromfattningar. Två kupor mot söder med vit lockpanel och tegeltak. Yttertrappa av kalksten.

K = 3, M = 2.

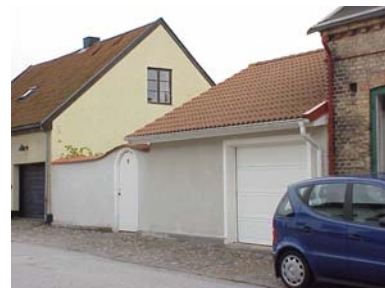
LUNDGREN S 4 B från NV

fastighet: **LUNDGREN SÖDRA 4, hus B.**
adress: Lilla Tobaksgatan 8.
ålder: 1954. Ombyggt 1996.
arkitekt / byggm: U. B. Andersson.
användning: Garage, förråd.
antal våningar: 1
sockel: Gråmålad puts.
väggar: Ljusgrå spritputs.
tak: Sadeltak, rött 2-kupigt tegel.
detaljer: Vit garageport med rutmönstrad plåt. Vit rundad port med stående panel. Ljusgrå putsad mur, krönt av taktegel. Vita dörromfattningar.

K = 5, M = 4.

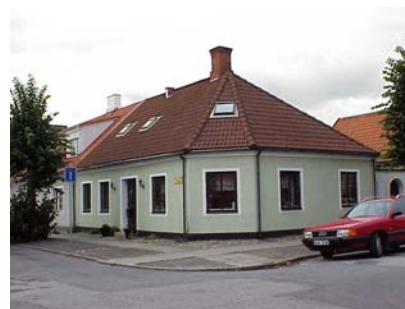
LUNDGREN S 5 A från SO

fastighet: **LUNDGREN SÖDRA 5, hus A.**
adress: Hejdegatan 27.
ålder: 1878. Ombyggt 1980.
arkitekt / byggm:
användning: Bostad.
antal våningar: 1½
sockel: Svartmålad puts.
väggar: Ljusgrön stänkputs.
tak: Valmat sadeltak, röd 2-kupig betongpanna.
detaljer: Bruna 1-lufts spröjsade fönster. Mörkbrun pardörr med panel i fiskbensmönster och diagonalställda fönster. Avtrappad vit gesims. Vita slätputsade dörr- och fönsteromfattningar. Avskuret hörn. Frontespis mot norr med avtrappad gesims med strömskift. Yttertrappa av kalksten. Mur mot öster med rundad port av mörkbrun stående panel.

K = 2, M = 2.

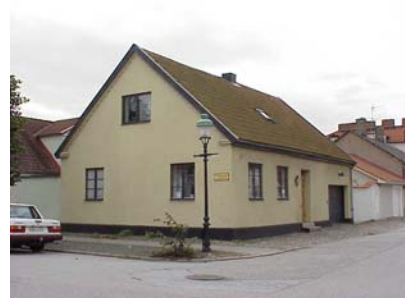
LUNDGREN S 5 B från NO

fastighet: **LUNDGREN SÖDRA 5, hus B.**
adress: Lilla Tobaksgatan 10.
ålder: 1884. Ombyggt 1980.
arkitekt / byggm: Peter Boisen.
användning: Garage och rörelse.
antal våningar: 1½
sockel: Svartmålad puts.
väggar: Beige stänkputs.
tak: Sadeltak, rött 2-kupigt tegel.
detaljer: Svarta 2-lufts spröjsade fönster. Brun lamelldörr med stående panel och överljus av glasblock. Mörkbrun låg garageport med rutmönstrad plåt. Avtrappad gesims med tandsnitt. Överputsat ankarjärn mot väster.

K = 4, M = 3.

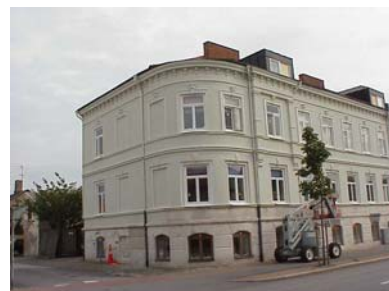
LUNDGREN S 6 A från NV

fastighet: **LUNDGREN SÖDRA 6, hus A.**
 adress: Jennygatan 9.
 ålder: 1886. Ombyggt 1982.
 arkitekt / byggm: Nilsson & Persson (1982).
 användning: Bostäder och affär.
 antal våningar: 2½ med hög källarvåning.
 sockel: Grå puts.
 väggar: Vit puts.
 tak: Valmat sadeltak, rött 1-kupigt tegel.
 detaljer: Vita 2-lufts fönster med överbåge. Rundade bruna 2-lufts fönster i källarvåning. Hög brun pardörr med speglar, fönster och överljus. Två risaliter mot väster med volutburna pilastrar i ovanvåningen. Svag rustik i bottenvåning, kraftig i källarvåning. Rundade hörn. Rikt profilerad gesims med täta volutkonsoler. Profilerade gördel- och bröstningsband. Facettsten över fönster, i ovanvåning med kläppar och volut under. Profilerade fönsteromfattningar. Fyra breda skorstenar i rött tegel. Ståndränna. Två kupor mot väster och två mot öster, alla klädda med svart plåt. Femkantigt trapporn åt öster. Två små skärmtak i svart plåt. Bruna pardörrar med speglar till lägenheterna. Trapppricke med svarvade ståndare och svarvad, kannelerad stolpe med knopp.

K =1, M =1.

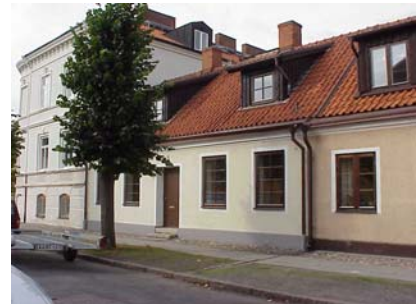
LUNDGREN S 6 B från O

Bruna 1-lufts spröjsade fönster. Brun lamelldörr med sidoljus. Vita slätputsade dörr- och fönsteromfattningar. Vit profilerad gesims. Två kupor mot söder med mörkbrun lockpanel och tegeltak. Yttertrappa av kalksten. Ståndränna.

K = 3, M = 2.

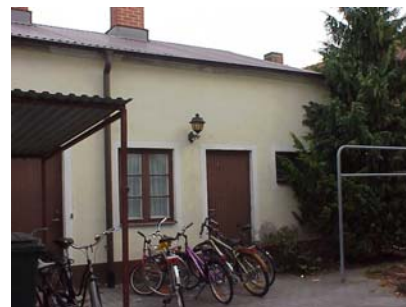
LUNDGREN S 6 C från NV

fastighet: **LUNDGREN SÖDRA 6, hus C.**
adress: Lilla Tobaksgatan 2.
ålder: 1891. Ombyggt 1982.
arkitekt / byggm: Nilsson & Persson (1982).
användning: Tvättstuga och förråd.
antal våningar: 1
sockel: Brunmålad puts.
väggar: Ljusgul slätputs.
tak: Pulpettak, svart trapetsplåt.
detaljer: Bruna 2-lufts spröjsade fönster. Bruna lamelldörrar. Avtrappad vit gesims. Vita dörr- och fönsteromfattningar.

K =4, M =4.

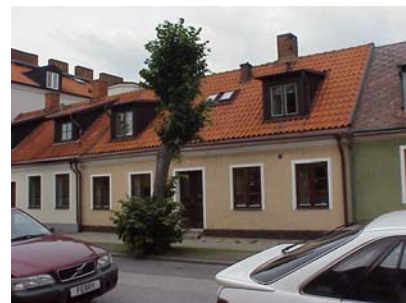
LUNDGREN S 7 A från SO

fastighet: **LUNDGREN SÖDRA 7, hus A.**
adress: Hejdegatan 21.
ålder: Före 1902. Ombyggt 1979.
arkitekt / byggm:
användning: Bostad.
antal våningar: 1½
sockel: Brunmålad puts.
väggar: Gulbrun stänkputs.
tak: Sadeltak, rött 1-kupigt tegel.
detaljer: Mörkbruna 2-lufts spröjsade fönster. Mörkbrun pardörr med enkla speglar och råglasfönster. Vit profilerad gesims. Vita dörr- och fönsteromfattningar. Två kupor åt söder med brun lockpanel. Yttertrappa av kalksten Ståndränna. Farstu åt norr med pulpettak av svart papp.

K = 3, M = 2.

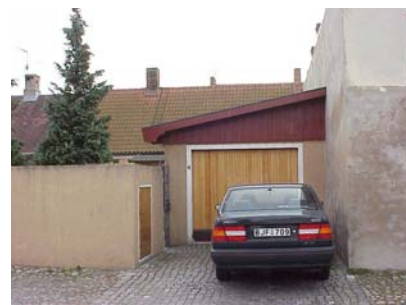
LUNDGREN S 7 B från N

fastighet: **LUNDGREN SÖDRA 7, hus B.**
adress: Lilla Tobaksgatan 4.
ålder:
arkitekt / byggm:
användning: Garage, förråd.
antal våningar: 1
sockel:
väggar: Gulbrun stänkputs.
tak: Pulpettak, svart korrugerad plåt.
detaljer: Mörkbruna hela fönster. Fernissade lamelldörrar. Fernissad garageport med stående panel. Vita dörr- och fönsteromfattningar. Röd taklist av trä. Röd lockpanel i gavelspets.

K = 5, M = 4.
