fastighet: **MARTIN SÖDRA 7, hus A.**
adress: Sektorsgatan 19.
ålder: 1877. Ombyggt 1882, 1886, 1938, 1961, 1967, 1978, 1985.
arkitekt / byggm: Karl Erikson (1938), Göran Johansson (1961 och 1967).
användning: Bostad.
antal våningar: 1½, delvis 2 mot gård.
sockel: Gråmålad puts.
väggar: Ljusgrå målad puts.
tak: Valmat sadeltak, rött 1-kupigt tegel.
detaljer: Mörkblå hela fönster, delvis med lösa spröjsar. Avskuret hörn. Vitmålade lisener. Vitmålad avtrappad gesims. Yttertrappa med klinker.

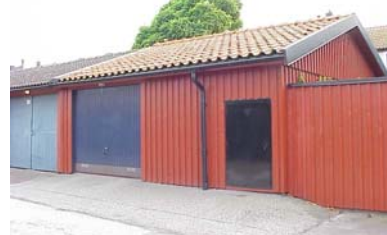
MARTIN S. 7 B från NV

fastighet: **MARTIN SÖDRA 7, hus B.**
adress: Lilla Tobaksgatan 12.
ålder: 1987.
arkitekt / byggm: Göran Johansson.
användning: Garage, förråd.
antal våningar: 1
sockel:
väggar: Röd locklistpanel.
tak: Sadeltak, rött 1-kupigt tegel.
detaljer: Blå garageport med stående panel. Svartmålad sopdörr. Plank av röd locklist runt tomten mot norr och väster.

K = 5, M = 4.

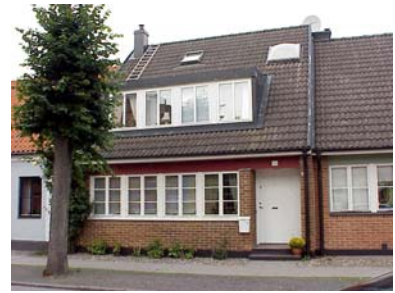
MARTIN S. 8 A från SO

fastighet: **MARTIN SÖDRA 8, hus A.**
adress: Hejdegatan 31.
ålder: 1974.
arkitekt / byggm: Ulf Henningson.
användning: Bostad.
antal våningar: 1½
sockel: Svartmålad betong.
väggar: Rött tegel.
tak: Sadeltak, svart 2-kupig betongpanna.
detaljer: Vita 2-lufts spröjsade fönster, på bottenvåningen i fönsterband. Vit lamelldörr med mönster av speglar av stående panel. Indragen entré. Röd plåt över fönster och dörr. Yttertrappa med klinker. Stor kupa mot söder, klädd med svart plåt.

K = 4, M = 3.

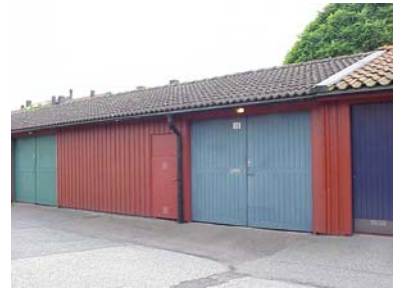
MARTIN S. 8 B från NV

fastighet: **MARTIN SÖDRA 8, hus B.**
adress: Lilla Tobaksgatan 14.
ålder: 1974.
arkitekt / byggm: Ulf Henningson.
användning: Garage, förråd.
antal våningar: 1
sockel: Svartmålad betong.
väggar: Röd locklistpanel.
tak: Sadeltak, mörkgrå 2-kupig betongpanna.
detaljer: Blå garageport med stående panel. Röd sopdörr.

K = 5, M = 4.

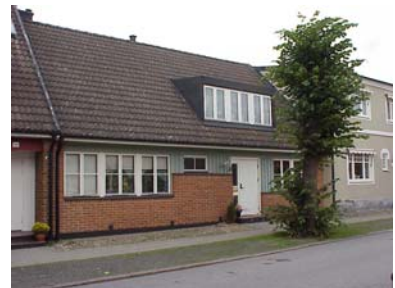
MARTIN S. 9 A från SV

fastighet: **MARTIN SÖDRA 9, hus A.**
adress: Hejdegatan 33.
ålder: 1974.
arkitekt / byggm: Ulf Henningson.
användning: Bostad.
antal våningar: 1½
sockel: Svartmålad betong.
väggar: Rött tegel.
tak: Sadeltak, mörkgrå 2-kupig betongpanna.
detaljer: Vita 2-lufts spröjsade fönster. Vit lamelldörr med spegelmönster och sidoljus. Ljusgrön träbalk över fönster och dörr. Ljust grön locklistpanel vid fönster. Yttertrappa med klinker. Kupa mot söder, klädd med svart plåt.

K = 4, M = 3.

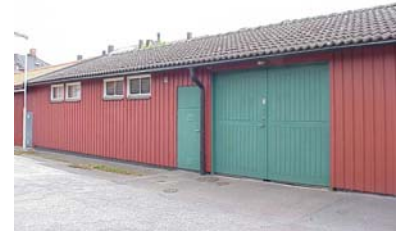
MARTIN S. 9 B från NV

fastighet: **MARTIN SÖDRA 9, hus B.**
adress: Lilla Tobaksgatan 16.
ålder: 1974.
arkitekt / byggm: Ulf Henningson.
användning: Garage, förråd.
antal våningar: 1
sockel: Svartmålad betong.
väggar: Röd locklistpanel.
tak: Sadeltak, mörkgrå 2-kupig betongpanna.
detaljer: Vita fönster med en spröjs. Grön garageport med stående panel. Grön sopdörr.

K = 5, M = 4.

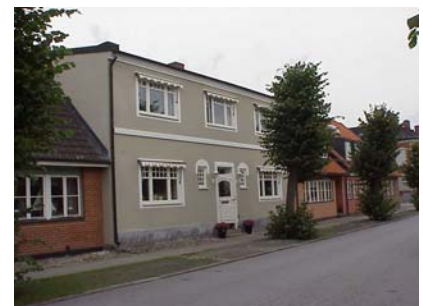
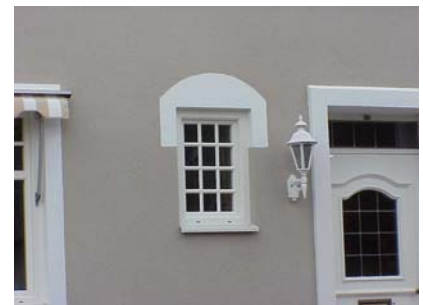
fastighet: **MARTIN SÖDRA 10, hus A.**
adress: Hejdegatan 35.
ålder: 1884. Ombyggt 1916, 1943, 1952, 1980.
arkitekt / byggm: Henrik Nilsson (1916), Jan Korning (1943), Ove Nilsson (1952), I. Kangas (1980).
användning: Bostad.
antal våningar: 2
sockel: Grå puts.
väggar: Beige spritputs, rött tegel mot gård.
tak: Flackt sadeltak, falsad plåt.
detaljer: Vita 3-lufts fönster med småspröjsad överdel. Två små fönster, spröjsade till 12 rutor. Vit lamelldörr med lister i spegelmönster, blyspröjsat fönster och överljus. Vit avtrappad gesims och vitt gördelband. Vita slätputsade dörr- och fönsteromfattningar. Yttertrappa av granit. Markiser över alla fönster, randiga i beig och vitt. Trapporn mot gård.

K = 3, M = 5.
Bryter av med sin släta tvåvåningsfasad.

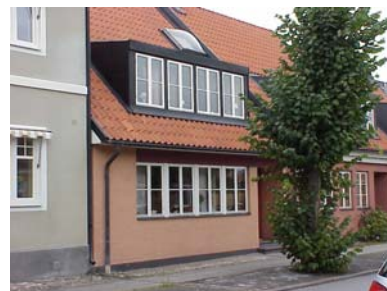
MARTIN S. 13 A från SV

fastighet: **MARTIN SÖDRA 13, hus A.**
adress: Hejdegatan 37.
ålder: 1975.
arkitekt / byggm: Ulf Henningson.
användning: Bostad.
antal våningar: 1½, 2 mot gård.
sockel: Mörkgrå betong.
väggar: Ljusröd puts, rött tegel mot norr.
tak: Osymmetriskt sadeltak, rött 1-kupigt tegel.
detaljer: Vita 2-lufts spröjsade fönster. Röd lamelldörr.
Indragen entré. Röd träbalk över fönster och dörr.
Yttertrappa med klinker. Stor kupa mot söder,
klädd med svart plåt.

K = 4, M = 3.

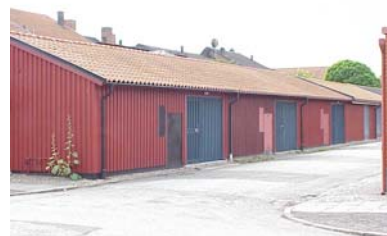
MARTIN S. 13, 14 och 15 B
från NO

fastighet: **MARTIN SÖDRA 13, hus B.**
adress: Lilla Tobaksgatan 20 A.
ålder: 1975.
arkitekt / byggm: Ulf Henningson.
användning: Carport, förråd.
antal våningar: 1
sockel: Gråmålad betong.
väggar: Röd locklistpanel.
tak: Sadeltak, rött 1-kupigt tegel.
detaljer: Blå port av locklistpanel, delvis glasad. Röd
sopdörr.

K = 5, M = 4.

fastighet: **MARTIN SÖDRA 14, hus B.**
adress: Lilla Tobaksgatan 20 B.
ålder: 1975.
arkitekt / byggm: Ulf Henningson.
användning: Carport, förråd.
antal våningar: 1
sockel: Gråmålad betong.
väggar: Röd locklistpanel.
tak: Sadeltak, rött 1-kupigt tegel.
detaljer: Blå port av locklistpanel, delvis glasad. Röd sopdörr.

fastighet: **MARTIN SÖDRA 15, hus B.**
adress: Lilla Tobaksgatan 20 C.
ålder: 1975.
arkitekt / byggm: Ulf Henningson.
användning: Carport, förråd.
antal våningar: 1
sockel: Gråmålad betong.
väggar: Röd locklistpanel.
tak: Sadeltak, rött 1-kupigt tegel.
detaljer: Blå port av locklistpanel, delvis glasad. Svart sopdörr.

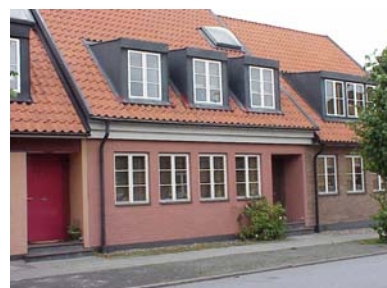
MARTIN S. 14 A från SV

fastighet: **MARTIN SÖDRA 14, hus A.**
adress: Hejdegatan 39.
ålder: 1975. Ombyggt 1976.
arkitekt / byggm: Ulf Henningson. Lars Fyge (1976).
användning: Bostad.
antal våningar: 1½, 2 mot gård.
sockel: Gråmålad betong.
väggar: Rosa slammat tegel.
tak: Osymmetriskt sadeltak, rött 1-kupigt tegel.
detaljer: Vita 2-lufts spröjsade fönster. Brun lamelldörr med
spegelmönster. Indragen entré. Vit avtrappad
takfotslåda av trä. Yttertrappa med klinker. Tre
kupa mot söder, klädda med svart plåt. Brunt trä
över bottenvåningens fönster mot gård.

K = 4, M = 3.

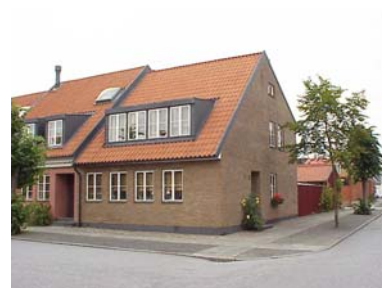
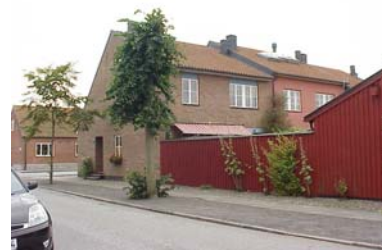
fastighet: **MARTIN SÖDRA 15, hus A.**
adress: Borgmästargatan 20.
ålder: 1975.
arkitekt / byggm: Ulf Henningson.
användning: Bostad.
antal våningar: 1½, 2 mot gård.
sockel: Gråmålad betong.
väggar: Gulbrunt tegel.
tak: Osymmetriskt sadeltak, rött 1-kupigt tegel.
detaljer: Vita 2-lufts spröjsade fönster. Blå lamelldörr med mönster av stående panel. Yttertrappa med klinker. Stor kupa mot söder, klädd med svart plåt. Blågrön träbalk över fönster mot norr. Rött plank i locklist mot öster.

värdering
kulturhistoriskt (K)
miljömässigt (M) **K = 4, M = 3.**
