fastighet: **NILS SÖDRA 6, hus A.**
adress: Hejdegatan 45.
ålder: 1894. Ombyggt 1943, 1962.
arkitekt / byggm: Henning Johansson (1943), Göran Johansson (1962).
användning: Bostad.
antal våningar: 2, åt gård 2½
sockel: Grå puts.
väggar: Rött tegel, mot norr gul puts.
tak: Sadeltak, rött 1-kupigt tegel, mot norr röd plåt.
detaljer: Vita 3- och 2-lufts fönster med överbåge. Vit spegeldörr. Avtrappad gesims med formtegel i tandsnitt. Gördellist i formtegel. Ståndränna. Stor kupa mot norr, klädd med röd plåt.

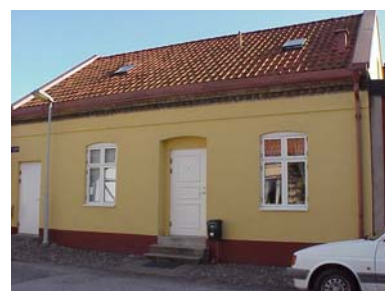
NILS S. 6 B från NV

fastighet: **NILS SÖDRA 6, hus B.**
adress: Lilla Tobaksgatan 26.
ålder: 1894. Ombyggt 1928.
arkitekt / byggm: Henrik Nilsson (1928).
användning: Bostad.
antal våningar: 1½
sockel: Rödmålad puts.
väggar: Gul puts.
tak: Sadeltak, rött 1-kupigt tegel, åt söder röd plåt.
detaljer: Vita korsdelade fönster. Vit spegeldörr. Avtrappad gesims i gult tegel med strömskift. Rundade dörr- och fönsteröppningar. Ståndränna. Stor kupa mot söder, klädd med röd plåt.

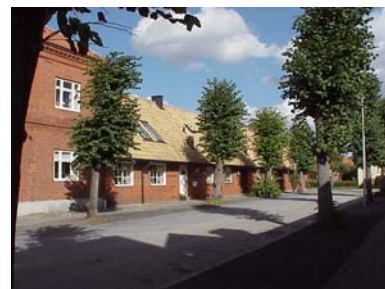
NILS S. 7 - 10 A från SV

fastighet: **NILS SÖDRA 7, hus A.**
adress: Hejdegatan 47.
ålder: 1966. Ombyggt 1990.
arkitekt / byggm:
användning: Bostad.
antal våningar: 1, 2 mot norr.
sockel: Grå puts.
väggar: Rött tegel.
tak: Osymmetriskt sadeltak, gult 1-kupigt tegel.
detaljer: Vita hela fönster med lösa spröjsar. Vit lamelldörr med ovalt fönster. Yttertrappa av kalksten. Balkong längs hela gårdssidan med brunt träräcke.

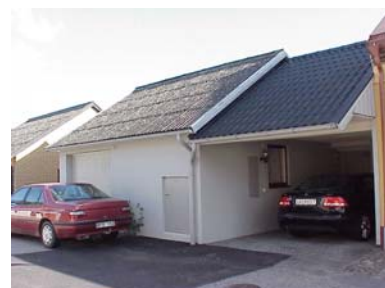
NILS S. 7 B från NV

fastighet: **NILS SÖDRA 7, hus B.**
adress: Lilla Tobaksgatan 28.
ålder: 1966.
arkitekt / byggm:
användning: Garage, förråd.
antal våningar: 1
sockel:
väggar: Vit puts.
tak: Sadeltak, svart korrugerad eternit.
detaljer: Ljusgrå garageport med stående panel. Ljusgrå sopdörr. Sadeltak med svart 1-kupig plåt över bilplats.

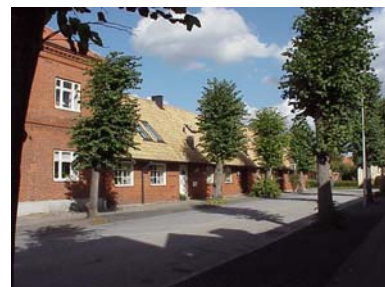
NILS S. 7 - 10 A från SV

fastighet: **NILS SÖDRA 8, hus A.**
adress: Hejdegatan 49.
ålder: 1966.
arkitekt / byggm:
användning: Bostad.
antal våningar: 1, 2 mot norr.
sockel: Grå puts.
väggar: Rött tegel.
tak: Osymmetriskt sadeltak, gult 1-kupigt tegel.
detaljer: Vita hela fönster. Brun lamelldörr i ädelträ med sidoljus. Yttertrappa av kalksten. Balkong längs hela gårdssidan med brunt träräcke.

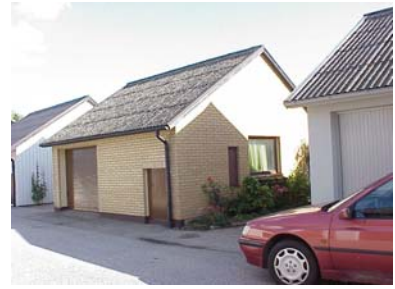
NILS S. 8 B från NV

fastighet: **NILS SÖDRA 8, hus B.**
adress: Lilla Tobaksgatan 30.
ålder: 1966.
arkitekt / byggm:
användning: Garage, förråd.
antal våningar: 1
sockel:
väggar: Gult tegel.
tak: Sadeltak, svart korrugerad eternit.
detaljer: Brunt helt fönster. Brun garageport med liggande panel. Brun sopdörr.

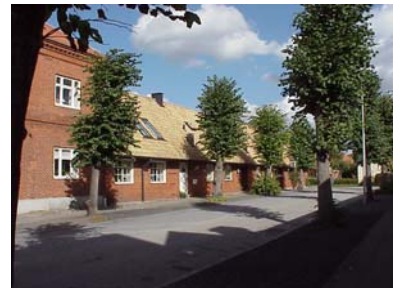
NILS S. 7 - 10 A från SV

fastighet: **NILS SÖDRA 9, hus A.**
adress: Hejdegatan 51.
ålder: 1966.
arkitekt / byggm:
användning: Bostad.
antal våningar: 1, 2 mot norr.
sockel: Grå puts.
väggar: Rött tegel.
tak: Osymmetriskt sadeltak, gult 1-kupigt tegel.
detaljer: Vita hela fönster. Brun lamelldörr i ädelträ med sidoljus. Yttertrappa av kalksten. Balkong längs hela gårdssidan med brunt träräcke.

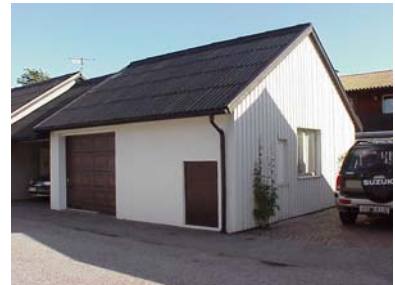
NILS S. 9 B från NV

fastighet: **NILS SÖDRA 9, hus B.**
adress: Lilla Tobaksgatan 32.
ålder: 1966.
arkitekt / byggm:
användning: Garage, förråd.
antal våningar: 1
sockel:
väggar: Vit puts, vit locklist i gavel.
tak: Sadeltak, svart korrugerad plåt.
detaljer: Vitt 2-lufts fönster. Mörkbrun garageport av plåt med kassettmönster. Mörkbrun sopdörr.

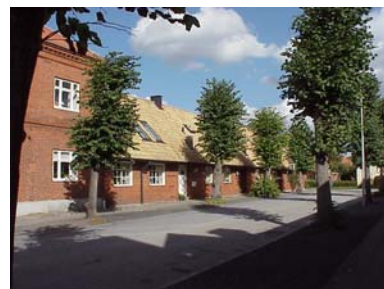
NILS S. 7 - 10 A från SV

fastighet: **NILS SÖDRA 10, hus A.**
adress: Hejdegatan 53.
ålder: 1966.
arkitekt / byggm:
användning: Bostad.
antal våningar: 1, 2 mot norr.
sockel: Grå puts.
väggar: Rött tegel.
tak: Osymmetriskt sadeltak, gult 1-kupigt tegel.
detaljer: Brunna hela fönster. Brun lamelldörr i ädelträ med sidoljus. Yttertrappa av kalksten. Balkong längs hela gårdssidan med brunt träräcke.

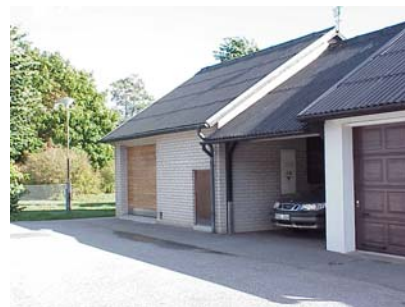
NILS S. 10 B från NV

fastighet: **NILS SÖDRA 10, hus B.**
adress: Lilla Tobaksgatan 34.
ålder: 1966.
arkitekt / byggm:
användning: Garage, förråd.
antal våningar: 1
sockel:
väggar: Vit mexisten.
tak: Sadeltak, svart korrugerad plåt.
detaljer: Ljusbrun garageport med liggande panel. Brun sopdörr. Sadeltak med svart korrugerad plåt över bilplats.

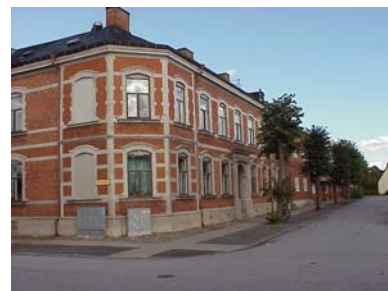
NILS S. 11 A från SV

fastighet: **NILS SÖDRA 11, hus A.**
adress: Hejdegatan 43.
ålder: 1894. Ombyggt 1933, 1988.
arkitekt / byggm: O. Henriksson. Oscar Isberg (1933), Björn & Hjördis (1988).
användning: Bostäder.
antal våningar: 2
sockel: Grå puts.
väggar: Rött tegel.
tak: Sadeltak, svart plåt.
detaljer: Brun 2-lufts fönster med överbåge, åt gård hela vita fönster med lös spröjs. Brun glasad ståldörr med halvrunnt överljus. Brun lamelldörr med stående panel. Portal av grå puts med pilastrar, rundbågig profilerad portöppning med facettsten och kraftig profilerad kornisch. Dekorränder i puts, släta och profilerade. Gesims i profilerad puts. Rundad sockellist. Kraftiga fönsteromfattningar med rustik, glest tandsnitt, rundad överbåge med profilerad kornisch och profilerad solbänk. Fönsteröverstyckan med antingen en knapp eller fyllt med blomornament. Stickbågar mot gården. Ståndränna. Liten kupa åt söder, klädd med svart plåt, rundat tak med klotknopp. Runt trapptorn mot gården med avtrappad gesims i tegel. Åt gård två balkonger med räcken av mörkbrunt trä.

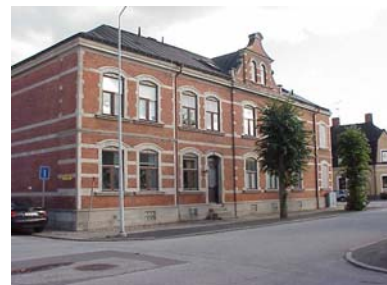
NILS S. 11 B från NV

Bruna 2-lufts fönster med överbåge, åt gård hela vita fönster med lös spröjs. Brun glasad ståldörr med överljus. Mittrisalit med frontespis. På denna två rundade fönster och putsdekor med voluter och profilerad gesims. Dekorränder i puts, släta och profilerade. Gesims i profilerad puts, åt gård avtrappad i tegel. Rundad sockellist. Kraftiga fönsteromfattningar med rustik, glest tandsnitt, rundad överbåge med profilerad kornisch och profilerad solbänk. Fönsteröverstycken med antingen en knopp eller fyllt med blomornament. Två blindfönster i grå slätputs. Stickbågar mot gården. Ståndränna. Runt trapptorn mot gården med avtrappad gesims i tegel.

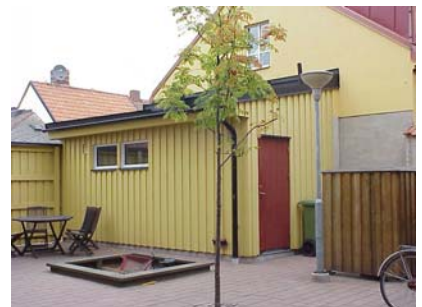
NILS S. 11 C från SV

Gul lockpanel.

Pulpettak, svart plåt.

Vita hela små fönster. Röd lamelldörr. Ståndränna.
