fastighet: **TRÄGÅRDH NORRA 1, hus A.**
adress: Hejdegatan 48.
ålder: 1880. Ombyggt 1910, 1981.
arkitekt / byggm: Henrik Nilsson (1910), Skånsk Byggkonsult (1981).
användning: Bostad.
antal våningar: 2 (mansard).
sockel: Ljusbrun puts.
väggar: Gul spritputs.
tak: Valmat mansardtak, svart papp i plattmönster.
detaljer: Mörkbruna hela fönster. Mörkbrun spegeldörr. Vita fönsteromfattningar i slätputs, upptill rundade och under bildande en bröstningsplatta. Mansardfönster har rundad omfattning i svart plåt med liten kornisch. Vit avtrappad gesims. Vitt enkelt gördelband. Avskuret hörn med frontespis, som har rund utsparning för ventil i toppen.

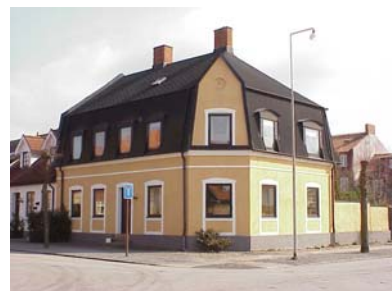
TRÄGÅRDH N. 1 A från NV

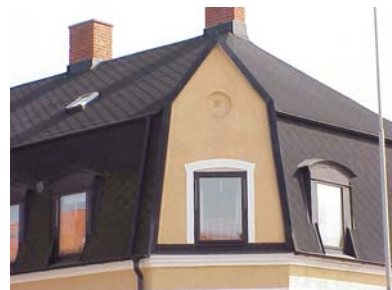
TRÄGÅRDH N. 1 A från NV
FRONTESPIS

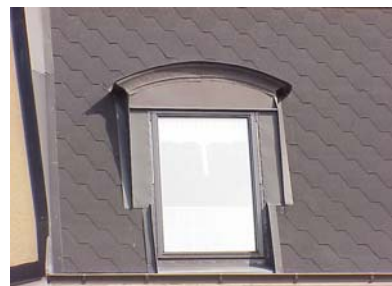
TRÄGÅRDH N. 1 A från V
MANSARDFÖNSTER

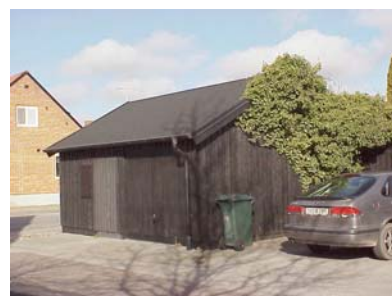
fastighet: **TRÄGÅRDH NORRA 1, hus B.**
adress: Lilla Hejdegatan 21.
ålder: 1981.
arkitekt / byggm: Skånsk Byggkonsult.
användning: Garage, förråd.
antal våningar: 1
sockel: Svartmålad puts.
väggar: Svart locklistpanel.
tak: Sadeltak, svart shingelpapp.
detaljer: Svart garageport med stående panel.

TRÄGÅRDH N. 1 B från SO

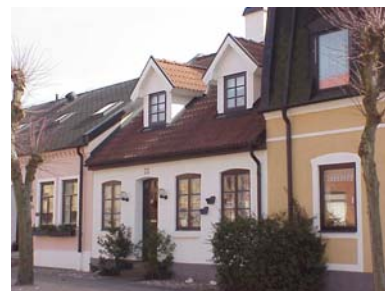
fastighet: **TRÄGÅRDH NORRA 2, hus A.**
adress: Hejdegatan 50.
ålder: Ombyggt 1979, 1992.
arkitekt / byggm: Tomasz Kwasniewski (1992).
användning: Bostad.
antal våningar: 1½
sockel: Gråmålad puts.
väggar: Vit puts.
tak: Sadeltak, röd 2-kupig betongpanna.
detaljer: Bruna 2-lufts spröjsade fönster med bukiga rutor. Mörkbrun spegeldörr med spröjsat överljus. Dörr- och fönsteröppningar rundade i ovkant. Kraftiga putsade solbänkar. Två kupor mot norr med sadeltak, kraftiga takutsprång och klädda med vit träpanel.

TRÄGÅRDH N. 2 A från NV

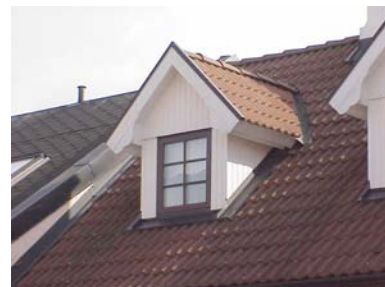
TRÄGÅRDH N. 2 A från NV
KUPA

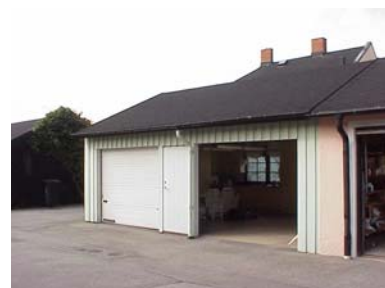
fastighet: **TRÄGÅRDH NORRA 2, hus B.**
adress: Lilla Hejdegatan 23.
ålder: 1981.
arkitekt / byggm: Skånsk Byggkonsult.
användning: Garage.
antal våningar: 1
sockel: Ljusgrön lockpanel, på gavel svart.
väggar: Sadeltak, svart shingelpapp.
tak: Två vita garageportar i plåt, med mönster av lig-gande panel. Vit lamelldörr med stående panel.
detaljer:

TRÄGÅRDH N. 2 B från SO

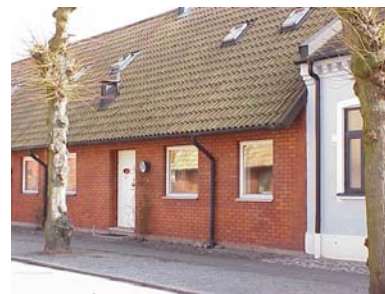
fastighet: **TRÄGÅRDH NORRA 4, hus A.**
adress: Hejdegatan 54.
ålder: 1966.
arkitekt / byggm:
användning: Bostad.
antal våningar: 1, 2 mot gård.
sockel: Grå puts.
väggar: Rött tegel.
tak: Osymmetriskt sadeltak, gult 1-kupigt tegel.
detaljer: Vita hela fönster. Vit lamelldörr med ovalt fönster.
Yttertrappa av kalksten. Balkong av husets bredd med räcke av brunt trä mot söder.

TRÄGÅRDH N. 4 A från NV

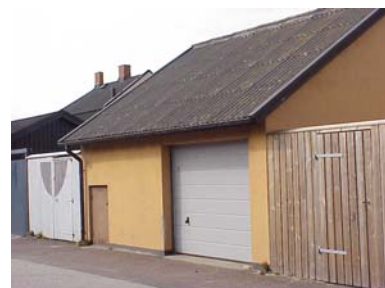
fastighet: **TRÄGÅRDH NORRA 4, hus B.**
adress: Lilla Hejdegatan 27.
ålder: 1966.
arkitekt / byggm:
användning: Garage, förråd.
antal våningar: 1
sockel: Gråbrun puts.
väggar: Gulmålad slätputs.
tak: Sadeltak, svart korrugerad eternit.
detaljer: Grå garageport i plåt med mönster av liggande panel. Ljusbrun sopdörr av stående träpanel. Ljusgrått plank med dörr och halvmånformad, ribbad öppning.

TRÄGÅRDH N. 4 B från SO

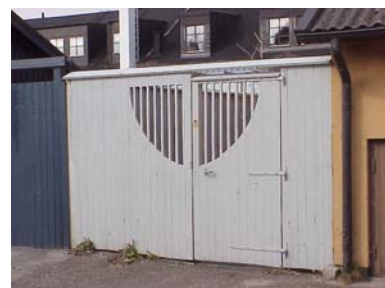
TRÄGÅRDH N. 4 B från SO,
PLANK

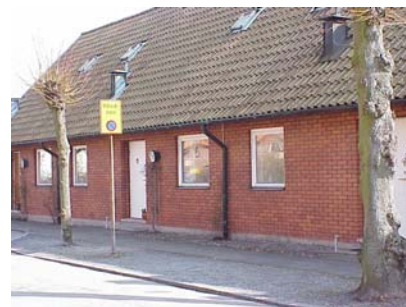
fastighet: **TRÄGÅRDH NORRA 5, hus A.**
adress: Hejdegatan 56.
ålder: 1966.
arkitekt / byggm:
användning: Bostad.
antal våningar: 1, 2 mot gård.
sockel: Grå puts.
väggar: Rött tegel.
tak: Osymmetriskt sadeltak, gult 1-kupigt tegel.
detaljer: Vita hela fönster. Vit lamelldörr med sidoljus. Yttertrappa av kalksten. Balkong av husets bredd med räcke av brunt trä mot söder.

TRÄGÅRDH N. 5 A från NV

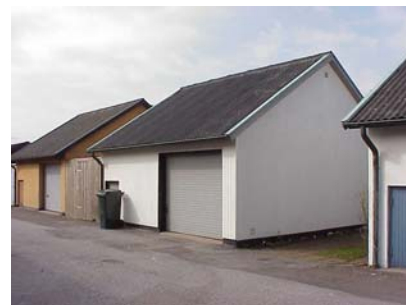
fastighet: **TRÄGÅRDH NORRA 5, hus B.**
adress: Lilla Hejdegatan 29.
ålder: 1966.
arkitekt / byggm:
användning: Garage, förråd.
antal våningar: 1
sockel: Svartmålad puts.
väggar: Vit stående träpanel, gavel mot öster vit puts.
tak: Sadeltak, svart korrugerad eternit.
detaljer: Ljusgrå garageport i liggande panel. Ljusgrå sopdörr av stående träpanel. Laserat plank med dörr av stående brädor.

TRÄGÅRDH N. 5 B från SO

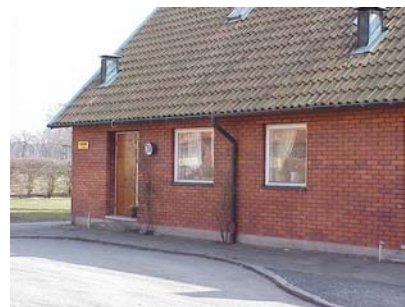
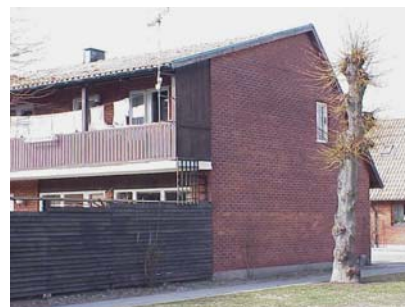
fastighet: **TRÄGÅRDH NORRA 6, hus A.**
adress: Hejdegatan 58.
ålder: 1966.
arkitekt / byggm:
användning: Bostad.
antal våningar: 1, 2 mot gård.
sockel: Grå puts.
väggar: Rött tegel.
tak: Osymmetriskt sadeltak, gult 1-kupigt tegel.
detaljer: Vita hela fönster. Brun lamelldörr med sidoljus.
Yttertrappa av kalksten. Balkong av husets bredd med räcke av brunt trä mot söder.

TRÄGÅRDH N. 6 A från NV

TRÄGÅRDH N. 6 A från SO

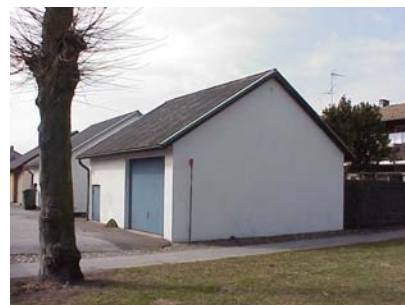
fastighet: **TRÄGÅRDH NORRA 6, hus B.**
adress: Lilla Hejdegatan 31.
ålder: 1966.
arkitekt / byggm:
användning: Garage, förråd.
antal våningar: 1
sockel: Vit slätputs.
väggar: Vit slätputs.
tak: Sadeltak, svart korrugerad eternit.
detaljer: Blått helt fönster. Blå garageport och blå sopdörr av stående träpanel.

TRÄGÅRDH N. 6 B från SO

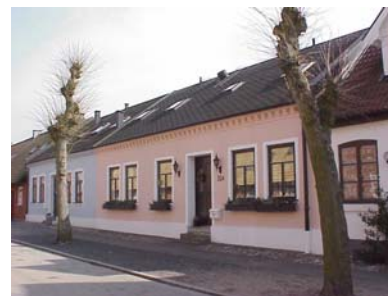
fastighet: **TRÄGÅRDH NORRA 7, hus A.**
adress: Hejdegatan 52 A.
ålder: 1891. Ombyggt 1929, 1959, 1979.
arkitekt / byggm: K. Ericsson (1959), Skånsk Byggkonsult (1979).
användning: Bostad.
antal våningar: 1½
sockel: Vitmålad puts.
väggar: Rosa spritputs.
tak: Sadeltak, svart papp i plattmönster.
detaljer: Brun 2-lufts fönster med överbåge, lätt rundad överkant. Brun pardörr med facettspeglar och blyspröjsat fönster. Vita dörr- och fönsteromfattningar i slätputs. Solbänkar i vit puts. Avtrappad gesims med dubbelt tandsnitt. Yttertrappa av kalksten.

TRÄGÅRDH N. 7 A från NV

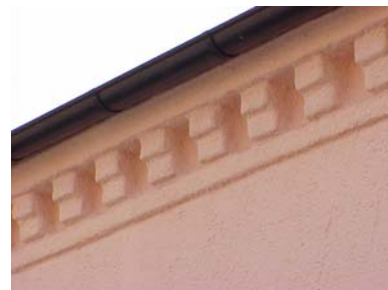
TRÄGÅRDH N. 7 A från NV,
GESIMS

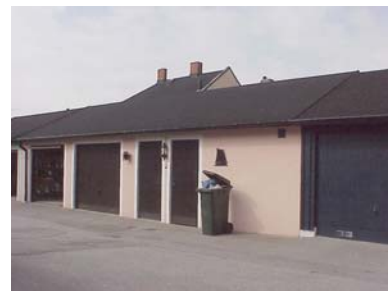
fastighet: **TRÄGÅRDH NORRA 7, hus B.**
adress: Lilla Hejdegatan 25 A.
ålder: 1979.
arkitekt / byggm: Skånsk Byggkonsult.
användning: Garage, förråd.
antal våningar: 1
sockel:
väggar: Rosa spritputs.
tak: Sadeltak, svart shingelpapp.
detaljer: Två garageportar och två ramdörrar i mörkbrun stående panel med dekorationsspik. Vita slätputsade dörromfattningar.

TRÄGÅRDH N. 7 B från SO

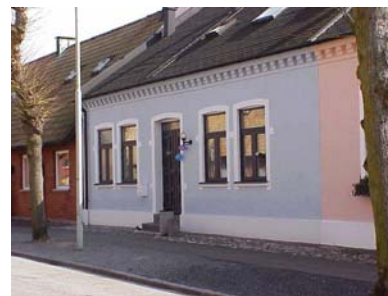
fastighet: **TRÄGÅRDH NORRA 8, hus A.**
adress: Hejdegatan 52 B.
ålder: 1891. Ombyggt 1929, 1959, 1979.
arkitekt / byggm: K. Ericsson (1959), Skånsk Byggkonsult (1979).
användning: Bostad.
antal våningar: 1½
sockel: Vitmålad puts.
väggar: Ljusblå spritputs.
tak: Sadeltak, svart shingelpapp.
detaljer: Mörkblå 2-lufts fönster med överbåge, lätt rundad överkant. Brun pardörr med speglar och överljus, lätt rundad. Vita dörr- och fönsteromfattningar i slätputs. Solbänkar i vit puts. Avtrappad gesims med dubbelt tandsnitt. Yttertrappa med grå klinker.

TRÄGÅRDH N. 8 A från NV

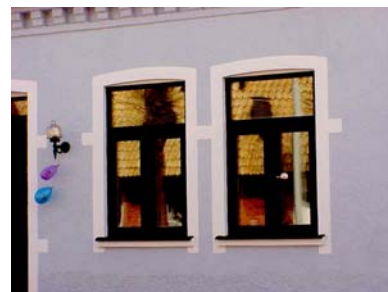
TRÄGÅRDH N. 8 A från NV,
FÖNSTER

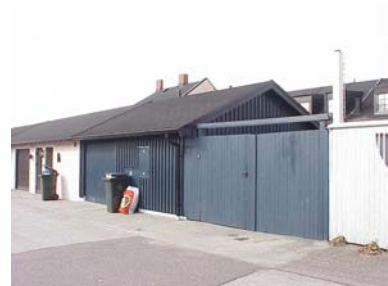
fastighet: **TRÄGÅRDH NORRA 8, hus B.**
adress: Lilla Hejdegatan 25 B.
ålder: 1979.
arkitekt / byggm: Skånsk Byggkonsult.
användning: Garage, förråd.
antal våningar: 1
sockel:
väggar: Mörkblå locklistpanel.
tak: Sadeltak, svart shingelpapp.
detaljer: Mörkblå garageport av stående panel. Hög dubbelport av mörkblå stående brädor i plank till tomten.

TRÄGÅRDH N. 8 B från SO
